**ANKARA-ULUS SÜMERBANK GENEL MÜDÜRLÜK BİNASI'NIN YENİDEN
İŞLEVLENDİRME SÜRECİNİN 20. YÜZYIL MİMARLIK MİRASININ
KORUNMASI BAĞLAMINDA İNCELENMESİ**

ÇANKAYA ÜNİVERSİTESİ
FEN BİLİMLERİ ENSTİTÜSÜ
MİMARLIK ANA BİLİM DALI

YÜKSEK LİSANS TEZİ

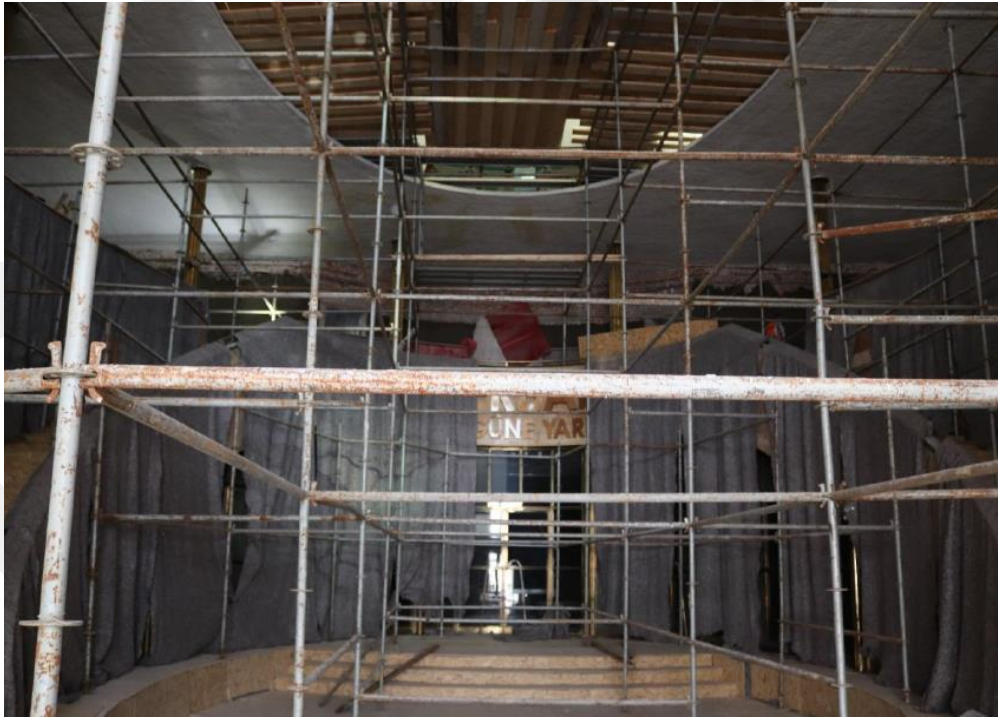
Zemin kat için; yapının üçüncü dönem müdahaleleri ile restorasyon projesi karşılaştırıldığında yapı içinde önemli bir bölüm olan, Heinrich Krippel tarafından yapılan Atatürk Heykeli'nin yer aldığı ana merdivenin bulunduğu zemin kat ile orta galeriyi birbirine bağlayan yerde, yapının özgün formuna aykırı bir şekilde kapatılan panel kapılar açılmıştır. Yine bu bölümde 2.1 ile gösterilen merdivenlerin bulunduğu yerde yer alan derforme olmuş mermer ve derzler sağlamlaştırılmıştır. Binadaki mermer taklidi sıvalarda yoğun olmamakla birlikte kısmi dökülme, eksilme, ayrılma ve çatlaklar gözlemlenmiştir. Orta galeride yer alan yapının özgün malzemesi olan mermer korunmuş ve 4.4 ile gösterilen yerlerde mermer yüzeyler temizlenmiştir (Resim 102-103).

Resim 102: Restorasyon Uygulama Aşaması, Zemin Kat (Şen, A. 2019)

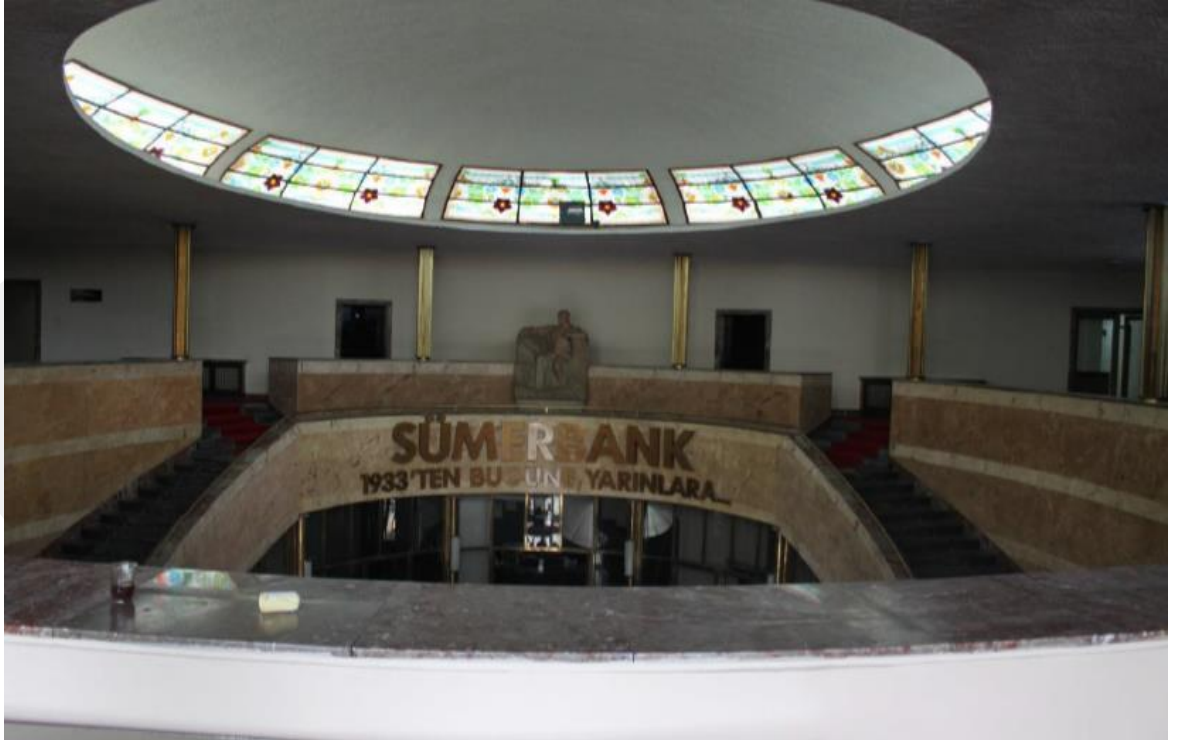
Birinci katta 4.1 ile gösterilen taş yüzeylerde atomize su ile temizlik yöntemi uygulanarak kirlenmiş taş yüzeyleri temizlenmiştir. İç mekânda birinci katta yer alan Atatürk Heykeli'nin temizliğinde buharlı yıkama yöntemi uygulanmıştır. Bu sayede yumuşayan kirler heykele zarar vermeyen kıl fırça ve sünger yardımı ile temizlenmiştir. Birinci katın galerisinde bulunan vitray camlar ve diğer korunan camlar 4.2 ile ifade edilen kısımlarda belirtilerek özgün cama zarar verilmeden temizlenmiştir (Strata Mimarlık Restorasyon Raporu, 2018) (Resim 105).

Resim 105: Restorasyon Sonrası 1. Kat (Şen, A. 2019)

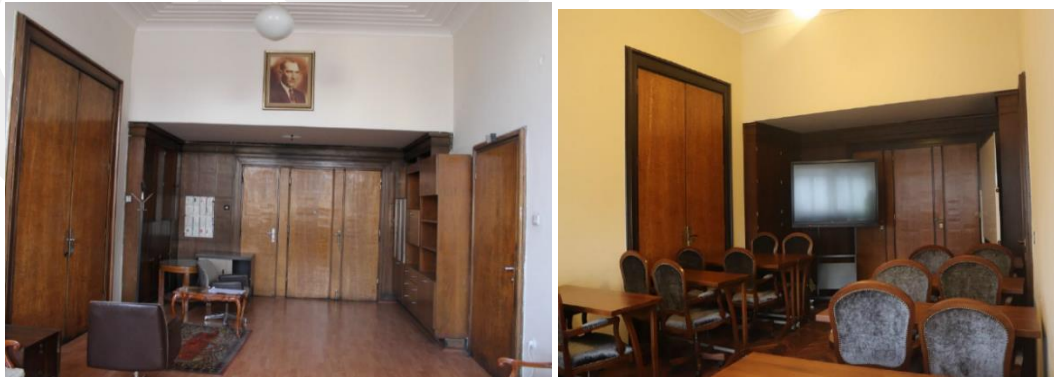
Birinci kattaki makam odalarındaki kapı ve pencereler, ahşap döşeme ve kaplamalar döneminin özelliklerini yansıtan mimari elemanlar olduğu için korunmuştur (Resim 106). Yine bu kısımlardaki aynı şekilde korunan doğramalar 4.3 ile ifade edilmiştir. Bu korunan pencere ve kapı doğramaları, özgün ahşap parkeler ve diğer ahşap elemanlar üzerine sonradan uygulanmış farklı renk ve katmanlardaki boya tabakaları temizlenerek özgün yüzeyler ortaya çıkartılmıştır. Mevcut boya tabakaları mekanik ve kimyasal yöntemlerle temizlenmiştir. Bozulmuş ve çalışmayan doğramalar ise 3.1 ile ifade edilen yerlerde sökülerek yenilenmiştir. Çalışmayan kısımlara müdahale edilerek yeni metal elemanlarla çalışır hale getirilmiştir. Yapıda nispeten sağlam durumdaki özgün ahşap elemanların ömrünün uzatılması, mantar ve böceklerden korunması için, şeffaf su bazlı ürün ile emprenye edilmiştir (Strata Mimarlık Restorasyon Raporu, 2018).

Resim 106: Restorasyon Öncesi ve Sonrası Korunan Mimari Elemanlar, 1. Kat (Şen, A. 2019)

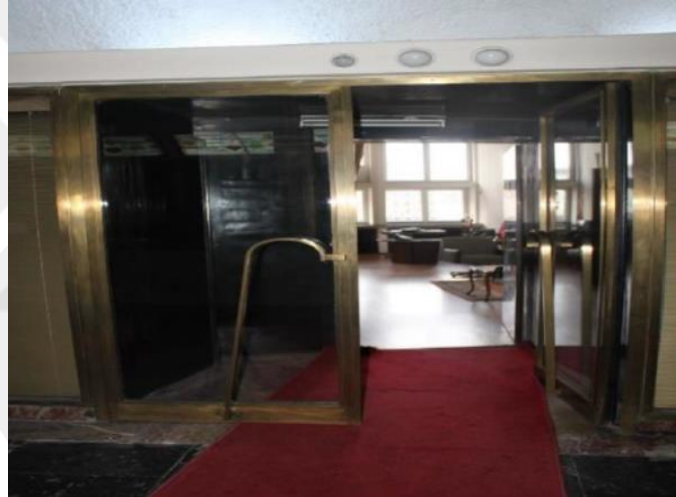
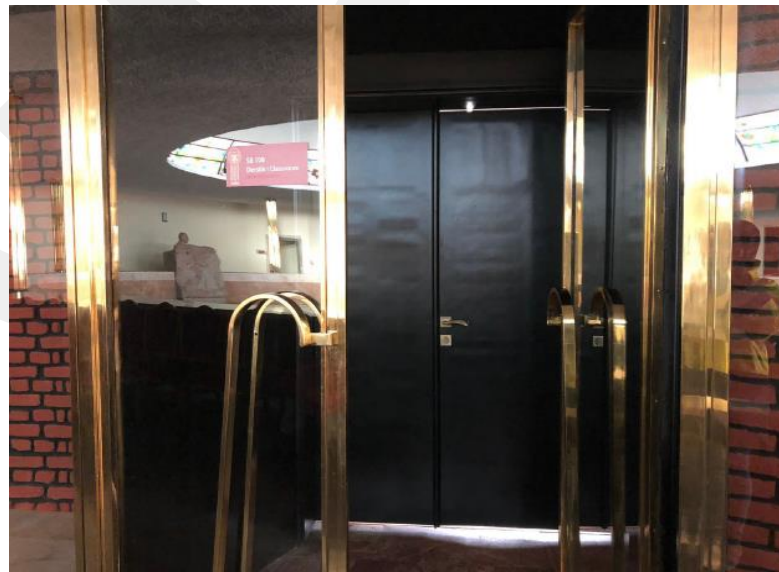
Binada 4.6 ile ifade edilen yerlerdeki demir elemanlar üzerindeki paslanmalar ile sonradan uygulanmış ve çoğu bozulmuş farklı renk ve katmanlardaki boya tabakaları mekanik, kimyasal ve ısıl yöntemler kullanılarak temizlenmiştir. Pirinç elemanların temizlik uygulamalarında; kimi yerlerde, yüzeylerdeki toz vb. kir tabakaları yumuşak uçlu fırça yardımı ile silinmiştir. Yüzeylere sonradan uygulanan eskimiş ve kararmış vernik vb. koruyucu tabakalar tiner ile parlatılmıştır. Temizlik ve parlatma işlemi tamamlandıktan sonra, pirinç elemanların yüzeyine korozyon önleyici ve yüzey koruyucu tatbik edilmiştir. Bu amaçla akrilik esaslı vernik kullanılmıştır (Resim 107). Yapının beton gölgelikleri üzerindeki sac kaplamalar ile bakır çatı kaplamaları da özgün çatı malzeme ve detayına göre yenilenmiştir. Kırık ya da ısı yalıtımı özelliğini yitirmiş camlar değiştirilmiştir (Strata Mimarlık Restorasyon Raporu, 2018).

Resim 107: Restorasyon Öncesi ve Sonrası, 1. Kat (Şen, A. 2019)

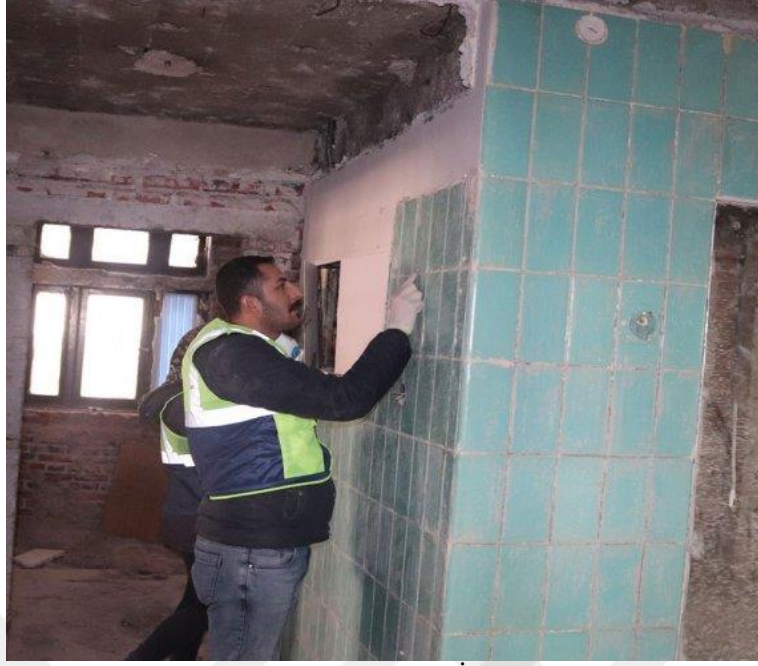
Resim 113: Restorasyon Aşaması Raspa İşlemi, 2. Kat (Şen, A. 2019)

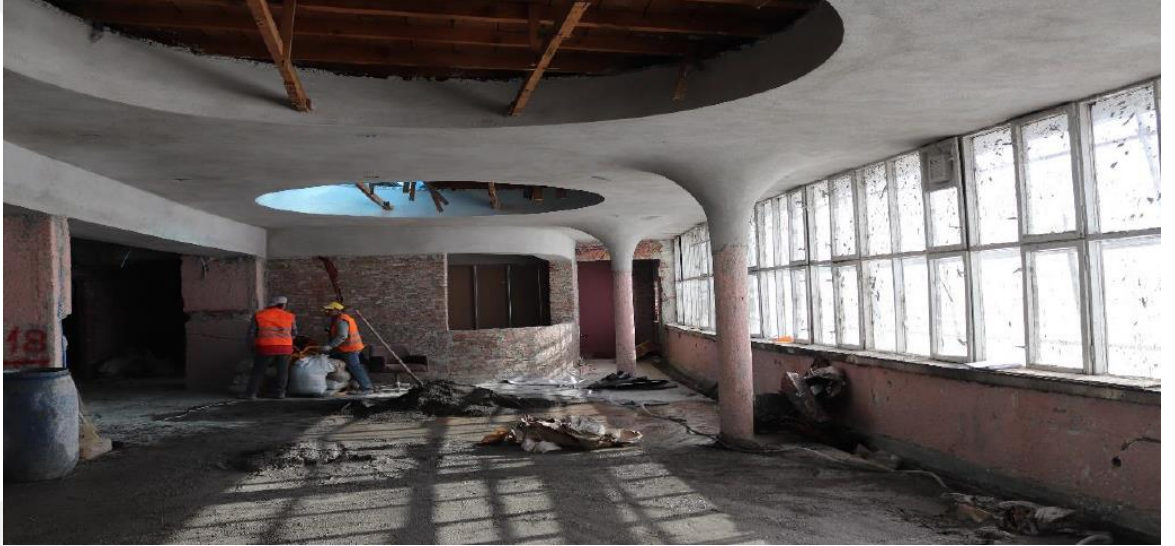
5. katın teras kısmında yer alan üçü ahşap kaplamalarla kapatılmış dört adet dairesel kesitli mantar kolonlar yeniden ortaya çıkartılmıştır (Resim 115). Dairesel kolonların birleştiği tavanlarda bulunan, yapının özgün formuna göre açık olan fakat zamanla geçirdiği değişimler sonucu bakır çatı kaplaması ile kapatılan üç adet açıklık tekrar açılmıştır. Günümüzde bu açıklıklar korunmayarak alan kapalı olarak kullanılmaktadır (Resim 116).

Resim 115: Restorasyon Uygulama Aşaması, 5. Kat (Şen, A. 2019)

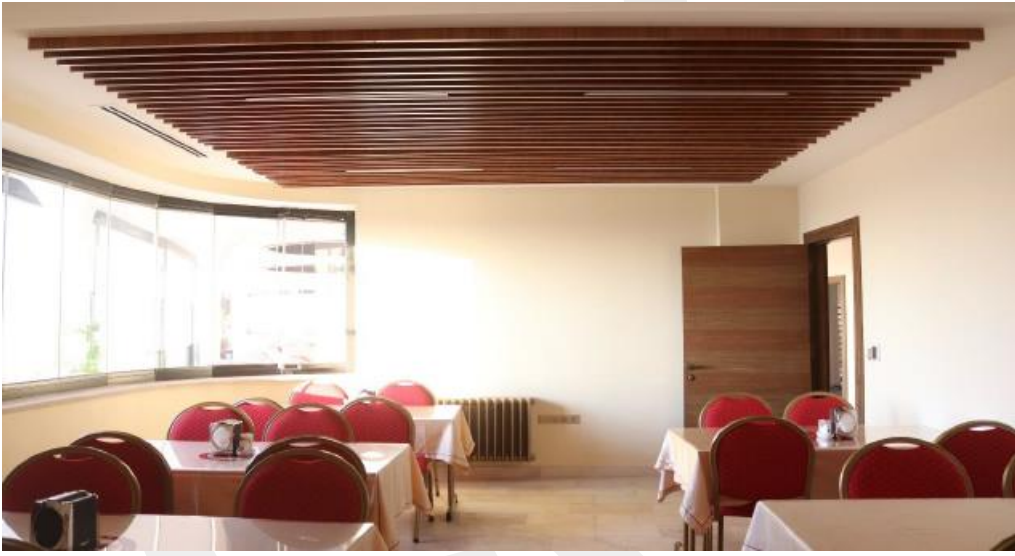
Resim 116: Restorasyon Öncesi ve Sonrası, 5. Kat (Şen, A. 2019)
