**AMASYA'NIN TARİHİ DOKUSUNUN 20.YÜZYILDA DEĞİŞİMİ: YEŞİLİRMAK'IN
GÜNEYİNDE SİT ALANI İÇİNDEKİ BÖLGENİN ANALİZİ**

SELÇUK TOPÇU

MAYIS, 2022

**MİMARLIK ANABİLİM DALI
MİMARLIK YÜKSEK LİSANS TEZİ**

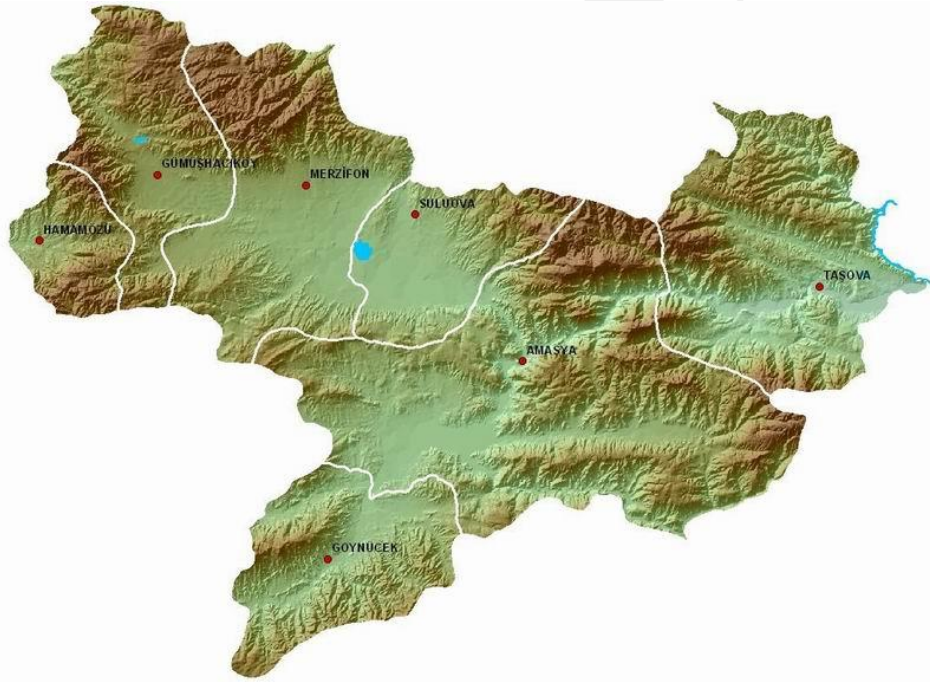
Şekil 1: Amasya'nın Coğrafi Haritası (URL-1)

Amasya, bugün Yeşilırmak olarak bildiğimiz, antik dönemde İris adıyla bilinen akarsuyun meydana getirdiği iki tarafı dik dağlar ve kayalıklarla çevrelenmiş bir Anadolu kentidir (Kuş ve İskender 2015:257).¹ Coğrafi konumu itibarı ile Amasya kentinin merkezi, Harşena ve Sakarat Dağları arasında oluşan vadinin ortasında, batıdan giren ve güneyden kuzeydoğuya doğru akan Yeşilırmak tarafından şehri ikiye bölecek şekilde konumlanmıştır (Amasya İl Kültür ve Turizm Müdürlüğü).

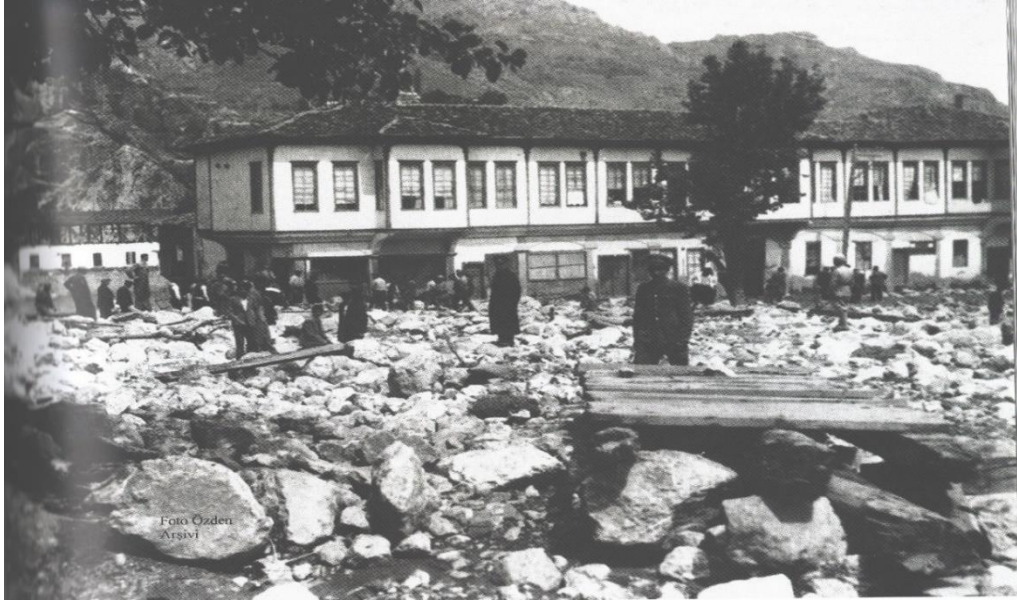
Şekil 4: 1948 yılı Savadiye sel felaketi sonrası Kurtoğlu Konağı güney cephesi görünümü. ⁴
(Menç,2010:197)

Cumhuriyet Dönemi'nde Amasya'da meydana gelen en büyük sel felaketi 3 Haziran 1948'de yaşanmış ve resmî verilere göre toplam 92 kişi hayatını kaybetmiştir. Birçok mal kaybı ve hasara sebep olmuştur (Hırca, 2018:37). Taşkın sonrasında afetzedeler Yüzevler Bölgesi'ne yerleştirilmiştir. En büyük tahribata Lokman Deresi neden olmuştur (1973 Amasya İl Yıllığı, 1973:54).

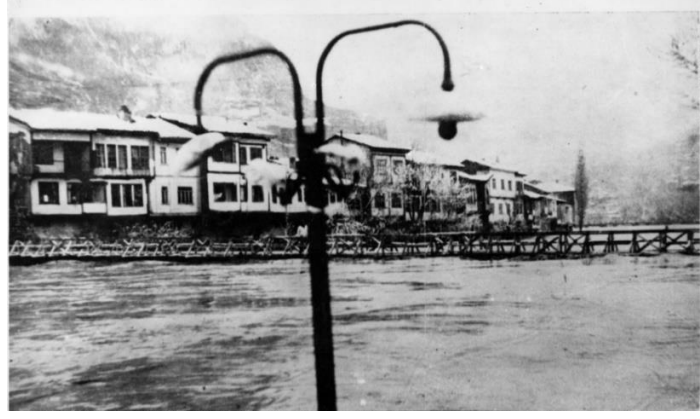
Şekil 5: 1968 yılı sel felaketinde Mağdenüs Köprüsü. ⁵ (OKA Arşivi,2021).

Amasya'da meydana gelmiş diğer taşkınlar ise 1975, 1977, 1979, 1987, 1988, 1990 ve 2000 yıllarında olmuştur. Bu bilgilerden anlaşılacağı üzere Amasya birçok kez ciddi boyutlarda taşkınlara maruz kalmış ve halk birçok can ve mal kaybına uğramıştır. Alçak Köprü, Hükümet Köprü, Mağdenüs Köprü, Sultan II. Bayezid Külliyesi gibi eserler büyük hasarlar almıştır (Amasya İl Kültür ve Turizm Müdürlüğü). (Şekil 5).

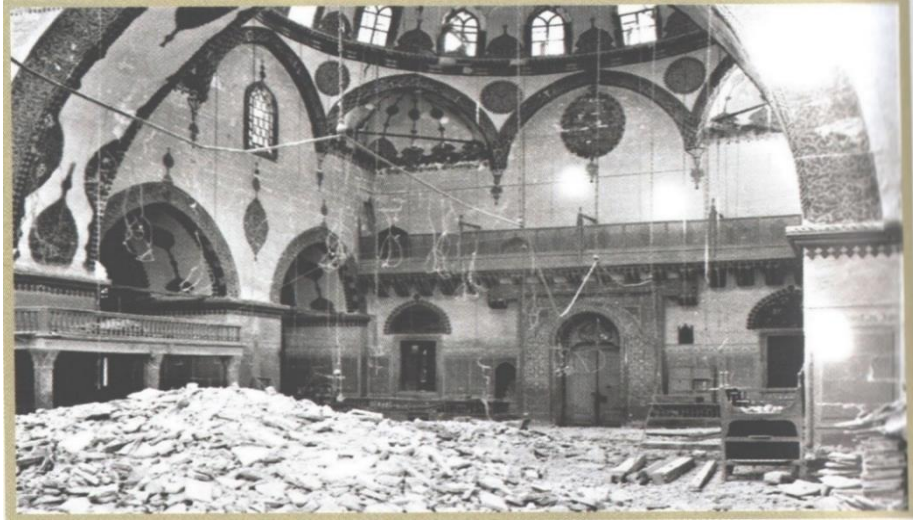
Şekil 7: 1939 yılında meydana gelen deprem sonrası Sultan Bayezid Camii iç görünümü (Menç,2014:220).

Cumhuriyet Dönemi'nde Anadolu'da meydana gelen depremler Amasya'yı da etkisi altına almıştır. Bunlardan ilki 1939 yılında merkez üssü Erzincan olan depremdir. Amasya'da da büyük hasarlara ve can kaybına yol açan bu depremde Sultan Bayezid Camii, Burmalı Minare, Mehmetpaşa Camii ve Büyükağa Medresesi, Sultan Mesut ve Pirlar Türbesi büyük hasar görmüştür. 1943 yılında meydana gelen depremde özellikle Amasya'nın Taşova ilçesindeki konutlar büyük hasarlar görmüştür (Menç, 2014:345) (Şekil 7-8). Bir diğer önemli deprem ise 1996 yılında meydana gelmiş olan Mecitözü depremidir. Bu deprem bilhassa Mecitözü ve Merzifon'un köylerinde büyük hasarlara sebep olmuştur. Bu deprem sonucunda Amasya'da toplam 2.606 konutta hasar oluştuğu kaydedilmiştir. (Amasya İl Kültür ve Turizm Müdürlüğü)

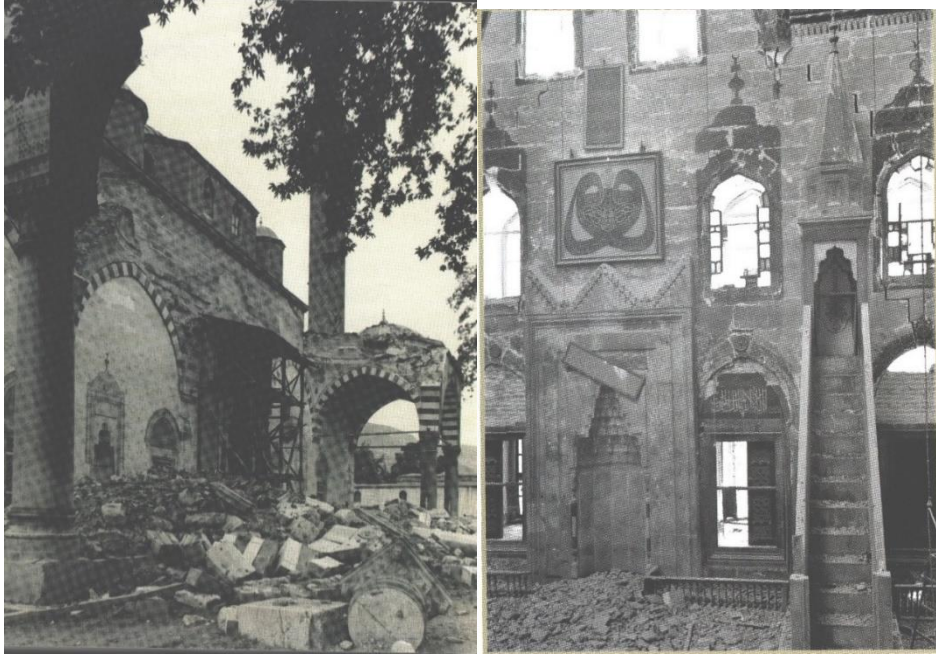
Şekil 8: 1939 yılında meydana gelen deprem sonrası Sultan Bayezit Camii (Menç,2014:220).

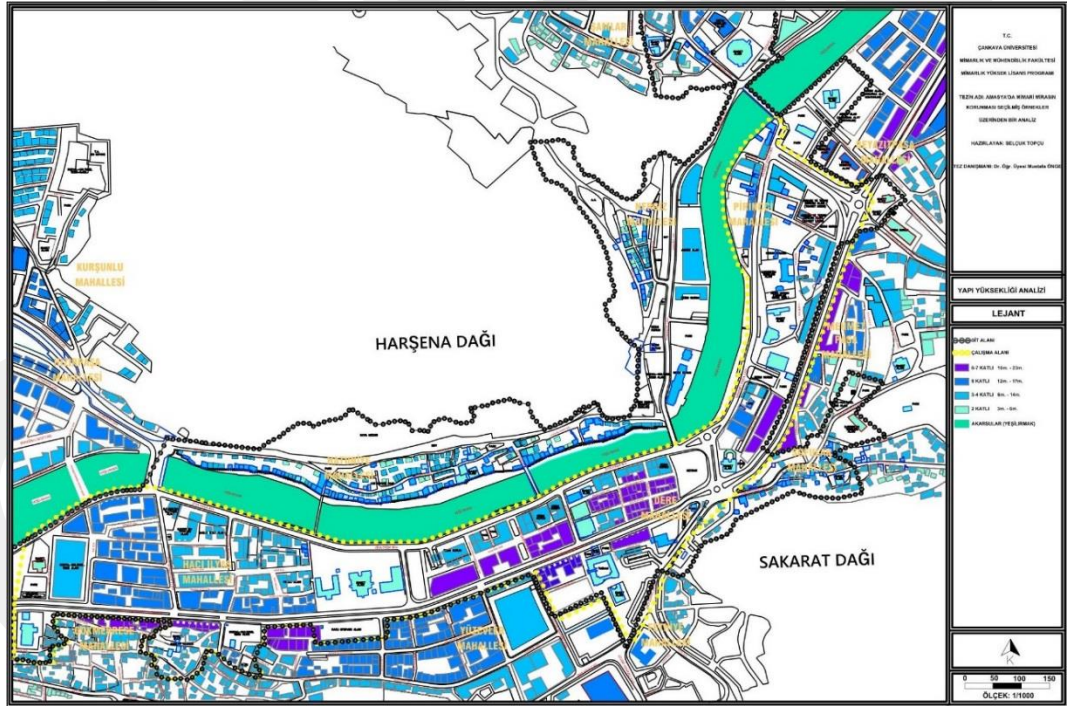
Şekil 14: Çalışma alanı yapı yükseklięi analiz paftası.

m yüksekliklerde deęişiklik gösteren yapılar olduęu görölmektedir. Ana arter olan Mustafa Kemal Paşa Caddesi kat yükseklięi bakımından alan içinde en yüksek yapıları barındırmaktadır. Coęrafi yapı da göz önüne alınarak alanın güneyine doğru uzaklaştıkça kat yüksekliklerinde farklılıklar tespit edilmektedir. Bu yüksekliklerin azalmaya başladığı noktalarda parsel düzeninin standart dışına çıkılarak organik şekilde kaldığı, buna istinaden yolların da bir düzen içinde olmadığı bilinmektedir. Organik olarak kalan parsellerde kat yükseklięi bakımından bir artış olmadığı görölmüş, bir standarda baęlı olmadan deęişkenlik göstererek en fazla 10 m yükseklikle sınırlandırıldığı tespit edilmiştir. Tarihî öneme sahip yapılarının eşit boyda olduęu düşünülürse yakın çevrelerinde bir düzen olmadan farklı kat yükseklikleri ve yapılaşmalar olduęu görölmektedir. Örneğin, Sultan II. Bayezid Külliyesinin batısında 6 m ve 18 m arasında deęişkenlik gösteren yapılar bulunuyorken doğusunda yeşil alan vardır. Mustafa Kemal Paşa Caddesi'ne cephesi olan Bedesten ve Taşhan yapılarının doğu ve batısında farklı yüksekliklerde yapılar mevcuttur (Şekil 14).

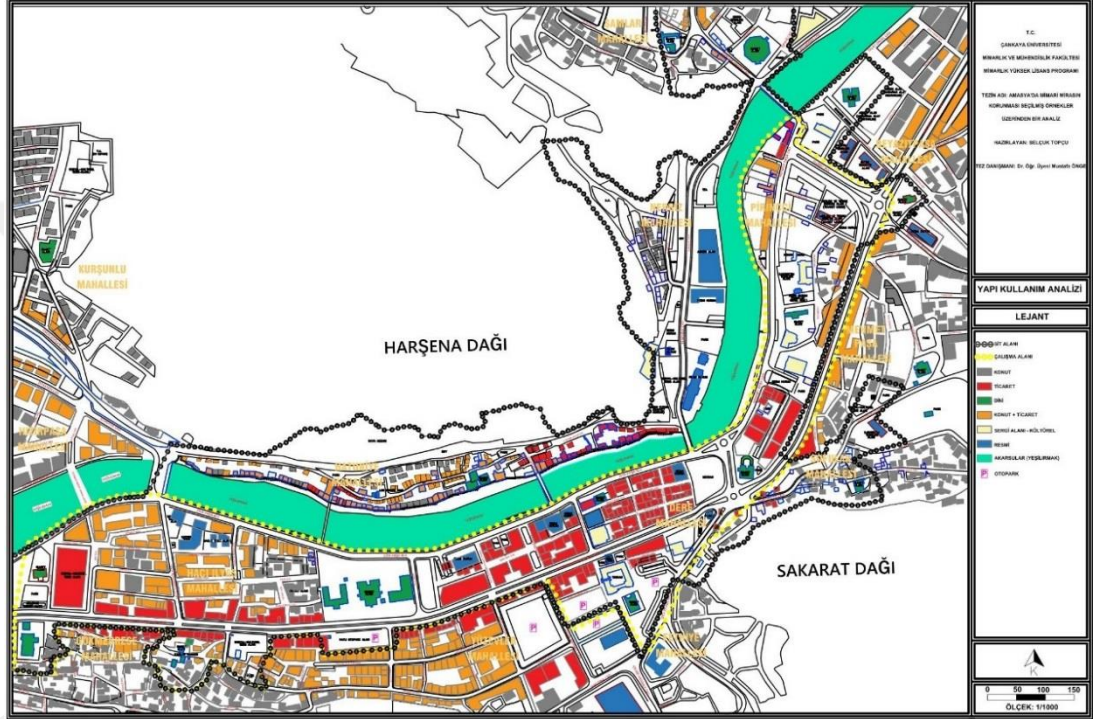
Şekil 15: Çalışma alanı yapı kullanım analiz paftası.

eteklerine doğru bir azalma mevcuttur. Yeşilirmak kenarında kat yüksekliğinin az, Mustafa Kemal Paşa Caddesi üzerinde ise kat yüksekliğinin fazla olması şeklindeki bu yapılaşma örneği Amasya şehir merkezinin kuzey ve güneyinde yeni yapılaşmalarda görülmektedir. Ziya Paşa Bulvarı ile Mustafa Kemal Paşa Caddesi arasında yer alan parsellere bakıldığında binaların bir düzen içinde yer aldığı, Mehmet Paşa Caddesi ve Mustafa Kemal Paşa Caddesi arasında kalan yerde tarihi öneme sahip yapılardan dolayı belirgin bir parsel düzeninin olmadığı görülmektedir.

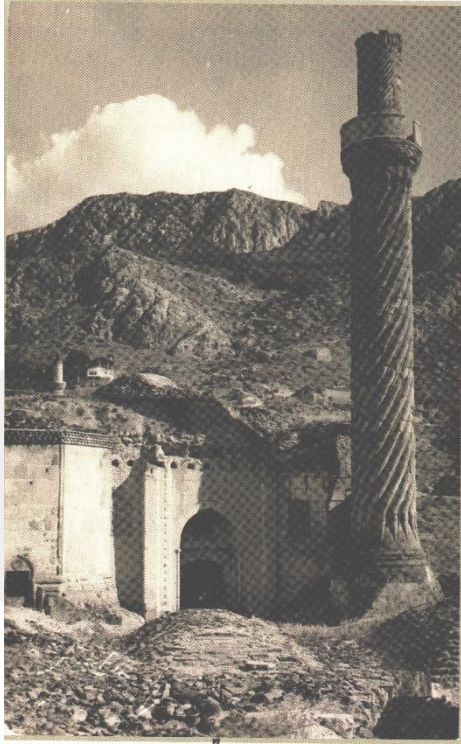
Şekil 17: 1950 li yıllar Burmalı Minare Cami kuzey cephesi.⁹ (Menç, 2010:226)

Burmali Minare Camii: Mustafa Kemal Paşa Caddesi'nin güneyinde, Dere Mahallesi, No.38'de bulunmaktadır. II. Gıyaseddin Keyhüsrey'in veziri Necmeddin Ferruh Bey tarafından 1243 yılında cami olarak yaptırılmıştır. İlk inşa edildiğinde yapı Mahkeme Camii adıyla da kullanılmaktaydı. Selçuklu Dönemi'ne ait olan bu yapı, camiye bitişik şekilde bir de türbe bulundurmaktadır. Bugünkü mülk sahibi Vakıflar Genel Müdürlüğüdür. Dikdörtgen planlı, tek minareli olan yapı kesme taştan masif duvarlarla yapılmıştır. Selçuklu Dönemi'nin son zamanlarında yapılan yapı Osmanlı Dönemi yapılarının özelliğine benzerken tek kubbeli beşik tonozlu bir yapı olarak bilinmektedir (Amasya Kültür Envanteri, 2007: 99). Zaman içerisinde bir çok deprem ve yangından hasar alıp onarım görmüştür. Günümüzde cami olarak işlevini sürdürmektedir (Şekil 17-18).

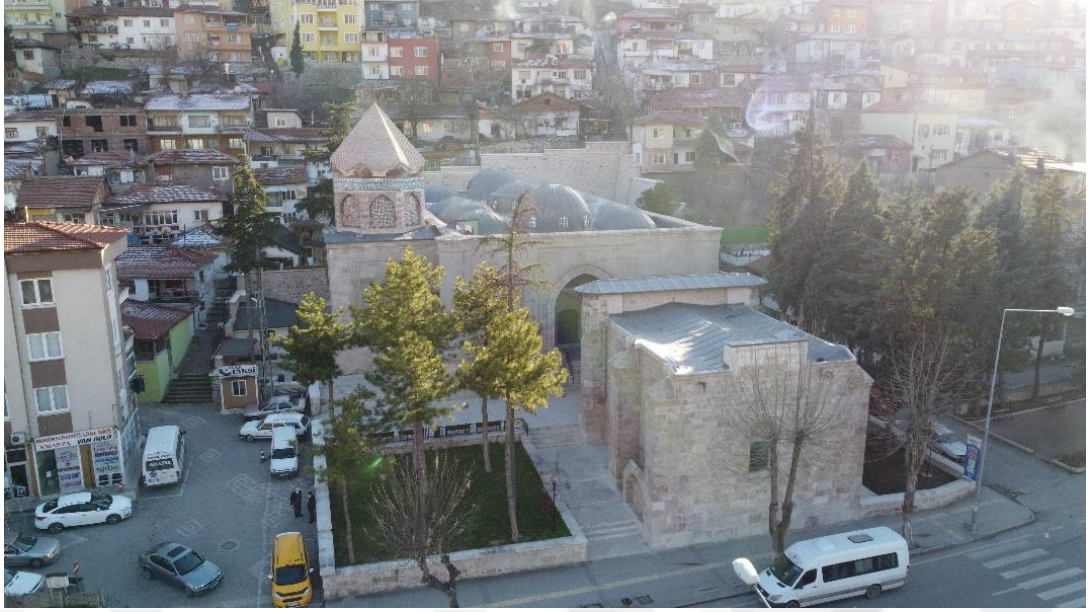
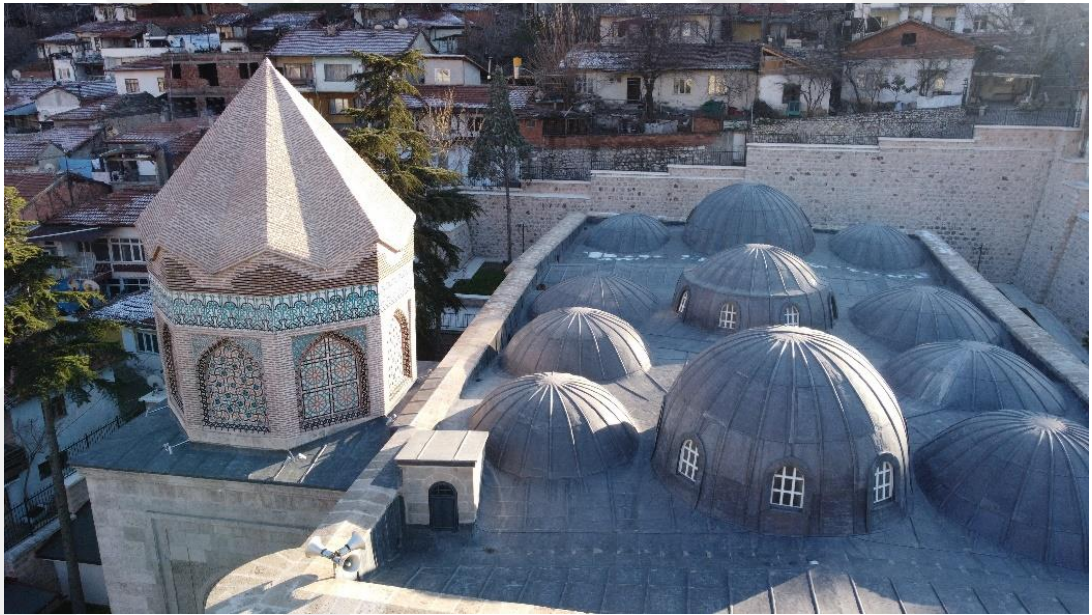
Şekil 19: Mehmet Paşa Caddesi'nden Gökmedrese Camii ve Torumtay Türbesi hava fotoğrafı.¹¹

Şekil 20: Gökmedrese Camii hava fotoğrafı.¹²

Gökmedrese Camii: Gök Medrese Mahallesi'nde, Yavuz Acar Caddesi no: 1 de, tek parselde iki farklı yapı olarak inşa edilmiş olan külliye'nin içinde yer almaktadır (Urak,1994:34). Selçuklu Dönemi'nde, II. Gıyasettin Keyhüsrev zamanında Amasya Valisi Seyfettin Torumtay tarafından yaptırıldığı bilinmektedir (Oltulu, 2006:26). Günümüze kadar ulaşmayan kitabeden dolayı yapım tarihi kesin olarak bilinmemekle birlikte 1267 yılında yaptırıldığı tahmin edilmektedir (Önkal, 1980:197). Yapının mimarı bilinmemektedir. Genellikle Gökmedrese Camii ve Türbesi olarak bilinen yapı, bazı kaynaklarda Torumtay Camii ve Türbesi olarak da adlandırılır (Urak, 1994:33). Torumtay Camii olarak adlandırılmasının sebebi adını aldığı çini desenleri, sırlı tuğlaları ve turkuaz renkleridir (Oltulu, 2006:26). Torumtay Camii olarak adlandırılmasının bir başka sebebi ise yapının banisinin adı olmasıdır (Koçyiğit, 2014:424). Farklı kişiler tarafından önceki dönemlerde yapının farklı işlevleri olduğu düşüncesiyle yapı farklı isimlerle de adlandırılmış hatta yapının bir rasathane yani gökbilimleri medresesi olarak kullanıldığı düşünülmüştür (Koçyiğit, 2014:428). H. Hüsameddin, yapıyı Torumtay Medresesi olarak adlandırırken halk arasında medreseye Medrese-i Seyfiyye denildiğinden bahsetmiştir. G. Urak yapıyı Gökmedrese Zaviyesi olarak adlandırmaktadır (1994:50). Bugünkü mülk sahibi Vakıflar Genel Müdürlüğüdür. Dikdörtgen plan şemasına sahip olan Gökmedrese Camii, tam simetrik düzendedir (Urak, 1994:334). Üç sahnalıdır ve dışı kapalıdır (Amasya Kültür Envanteri, 2007:104). Gökmedrese Camii farklı kotlarda ve tek katlıdır. Selçuklu Dönemi eserlerinden olan yapının plan şeması Ulucami'yi anımsatmaktadır (Aslanapa, 1990:150). H. Hüsameddin ve G. Urak yapının cami olup Erken Osmanlı Dönemi'nde görülen zaviyeli cami tipine uygun olduğu görüşündedir (1994:50). Bu görüşlerin aksine zaviyeli camilerin kırsal bölgelerde konuk evi, meydan evi, mutfak vb. işlevleri de içinde barındırması gerektiğinden (Karpuz, 2001: 96) yapıya bakıldığında mescit ve türbe olarak fonksiyonlandığı görüşleri de mevcuttur (Koçyiğit, 2014:428). Konumundan ters T plan tipine sahip olan zaviyeli camiler ile benzerlik göstermemektedir (Koçyiğit, 2014:428). Sultan II. Abdülhamid'in (1842-1918) onarım yaptırdığına ilişkin bir onarım yazıtı vardır. 1977 ve 2017 yılında restorasyon çalışması yapılmıştır (Amasya Kültür Envanteri, 2007: 104). Yapı, bugün işlevini hâlâ cami olarak sürdürmektedir. (Şekil 19-20).

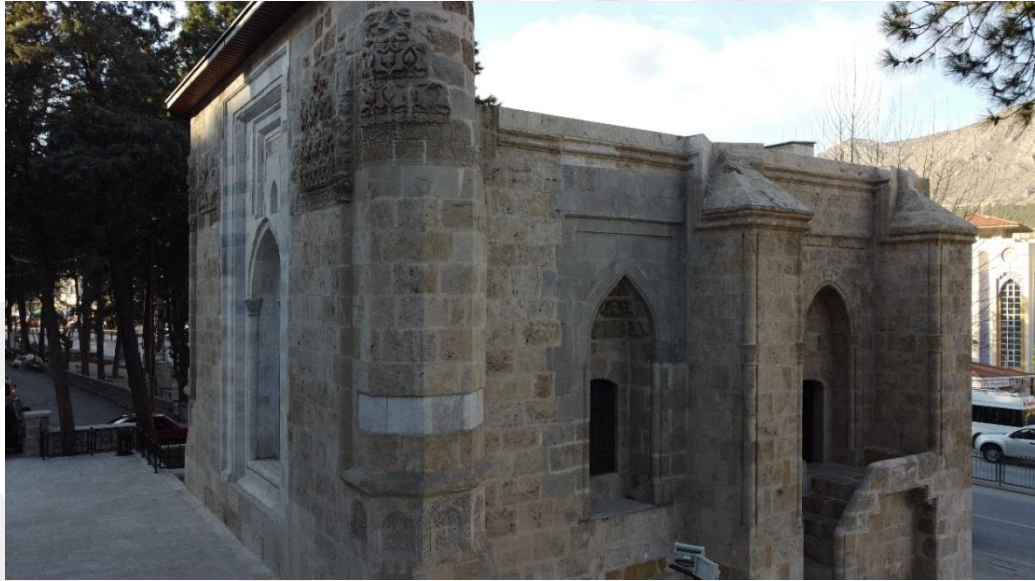
Şekil 21: Torumtay Türbesi giriş cephesi.¹³

Alâeddin'in oğlu Tacettin ve onun kardeşi Gıyasettin Çelebi gömülüdür (Hüsameddin, 1986:148). Kitabesi; kendisi tarafından yaptırılmış olan türbede, Torumtay bin Abdullah'ın kabrinde mevcuttur (Olca, 2010:47). Yapının mimarı bilinmemektedir (Önkal, 1980:204). Bugünkü mülk sahibi Vakıflar Genel Müdürlüğüdür. Torumtay Türbesi iki katlıdır. Birinci katında mezarlar, ikinci katında ise sandukalar yer almaktadır (Şen, 2019:75). Çini ve geometrik desenleri ile dikkat çeken Torumtay Türbesi (Hüsameddin, 1986:166) dikdörtgen planlı olup taş bir yapıdır (Çetintaş, 2017:68). Selçuklu eyvan tipli türbelerinden olan (Baltacı, 1976:268) Torumtay Türbesi, formu ve planıyla kendine has özelliklere sahiptir ve bu nedenle diğer Selçuklu türbelerinden farklıdır (Önkal, 1980:200). Türbe, iki katlı olması sebebiyle Selçuklu Dönemi türbe geleneğini yansıtabilmektedir (Durukan, 1972:265). Sultan II. Abdülhamid'in (1842-1918) onarım yaptırdığına ilişkin bir onarım yazıtı vardır. 1977 ve 2017 yılında restorasyon çalışması yapılmıştır (Amasya Kültür Envanteri, 2007:170). Türbe bugün halkın ziyaretine açık bir şekilde hizmet vermektedir (Şekil 21).

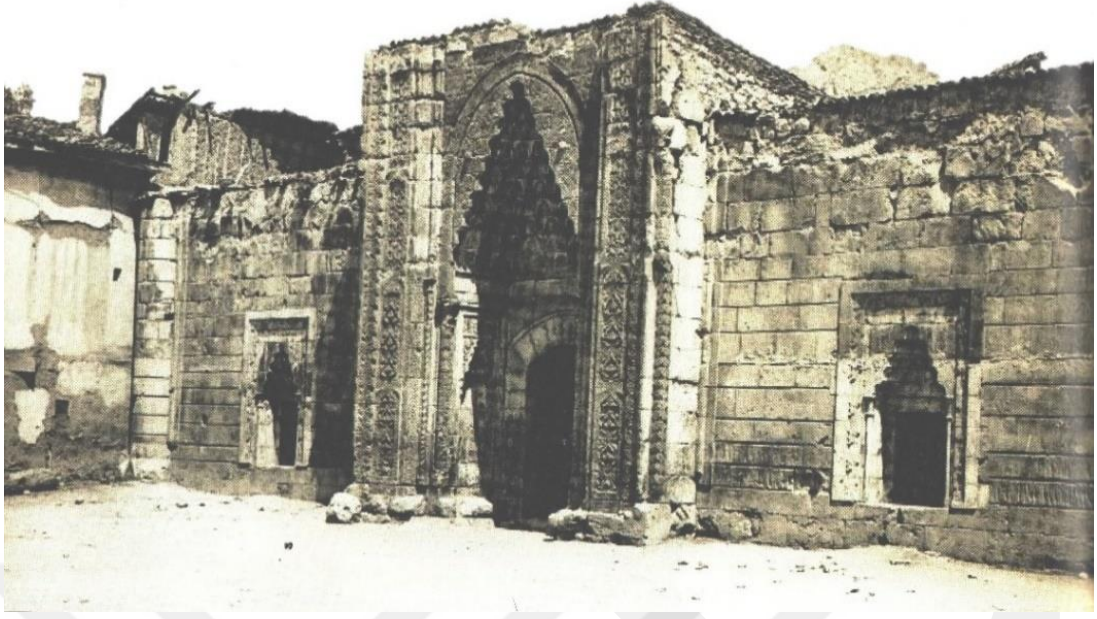
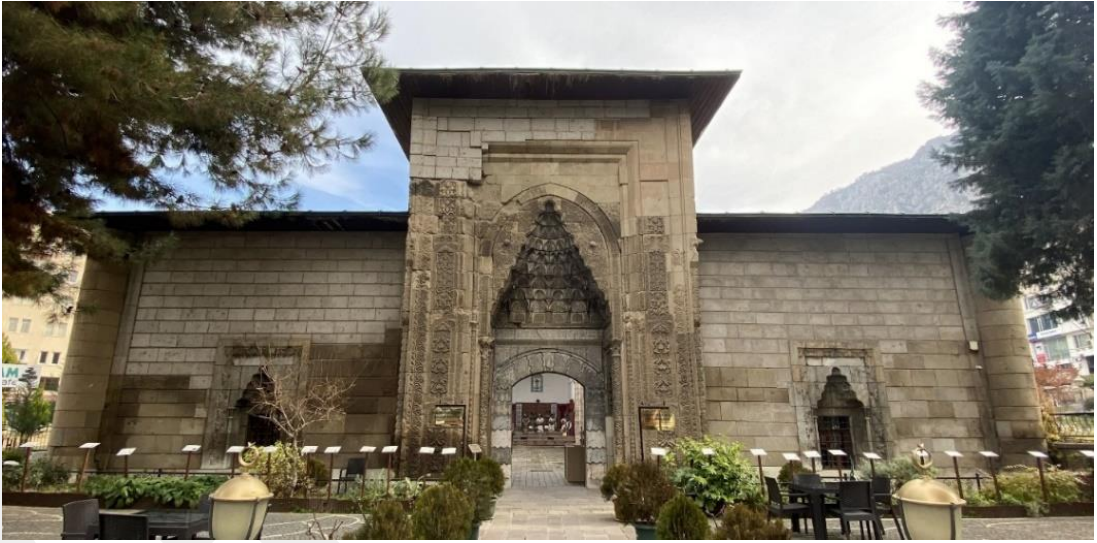
Şekil 22: Bimarhane Taçkapısı.¹⁴ (Menç, 2010:146)

Şekil 23: Bimarhane Taçkapısı.¹⁵

Bimarhane: Pirinççi Mahallesi, Mehmet Paşa Caddesinde bulunmaktadır ve doğu yönüne doğru yükselen eğime sahip bir arazide konumlanmıştır. Bakır ve Gökşen'e (2019) göre inşaatına 1308 yılında başlanılan Bimarhane Binası, İlhanlı Devleti Hükümdarı Mehmet Olcayto'nun eşi İlduş Hatun için yapılmıştır (97). Süheyl Ünver'e (1938) göre ise İlduş (Yıldız) Hatun'un kölesi tarafından 1305'te yaptırılmıştır (19).19. yüzyılın başlarına kadar hem şifahane hem de medrese olarak kullanılan (T.V.A. ve E. E., s. 259.) yapı, geçmişten günümüze kadar çeşitli isimlerle anılmıştır. Bu isimlerden bazıları, Alâeddin, Alâeddin Ali, Pervane Bey Darüşşifası veya İlduz Hatun Darüşşifası'dır (Cunbur, 1987; 344). Yapıdan "tımarhane" olarak da bahsedilmektedir. Bunun nedeni Bimarhane Binası'nın bir kısmının 1873 yılından önce akıl hastalarının tedavisi için kullanılmaya başlamış olmasıdır (Urak, 1994;414). Bugünkü mülk sahibi Vakıflar Genel Müdürlüğüdür. Bimarhane Binası tek katlı ve dikdörtgen planlı olup klasik Selçuklu medrese planının bir örneğidir. Yapıda hem tıp öğretimi hem de akıl hastalığı tedavisinde kullanıma uygun bir plan düzenlemesi sağlanmıştır (Sözen, 1970:209). Abidevi görünüme sahip olan eser, revaklı avlusu ve iki adet eyvanı ile giriş cephesinin diğer cephelerden farklı olmasıyla klasik Selçuklu plan tipi benzerliğini taşımaktadır (Karahana, 2006:29). Plan tipi olarak Tokat ilinde bulunan Gökmedrese'ye benzerliği de görülmektedir (Türkiye'de Vakıf Abideler ve Eski Eserler, 1983). Cephe düzeni açısından da Sivas Buruciye Medresesi'ne benzemektedir (Sözen, 1970:211). 1945, 1990-1991 yılında Vakıflar Genel Müdürlüğü tarafından onarım yapılmıştır (Amasya Kültür Envanteri, 2007:155). Yapı, günümüzde özgün işlevini kaybetmiş olup müze olarak kullanılmaktadır (Şekil 22-23).

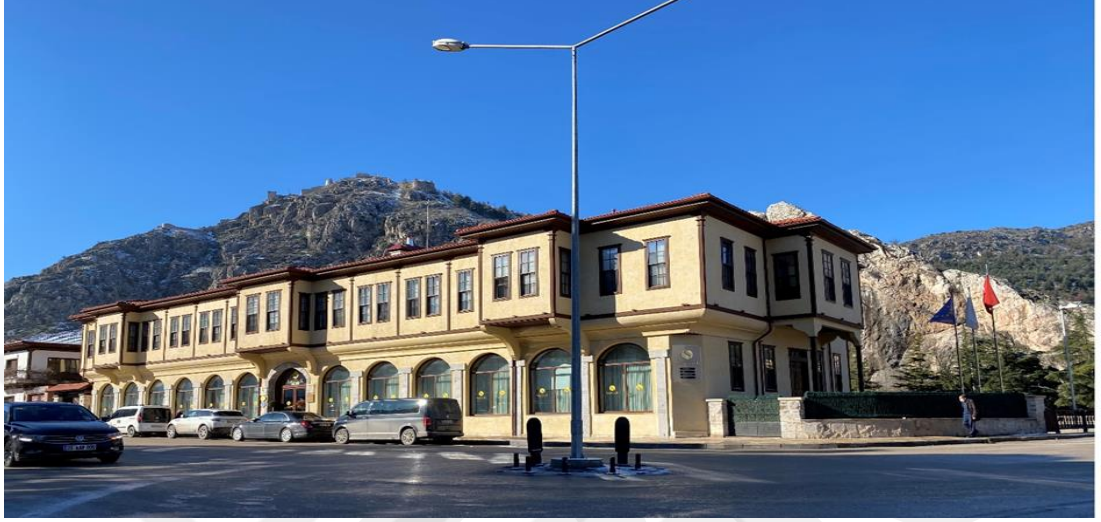
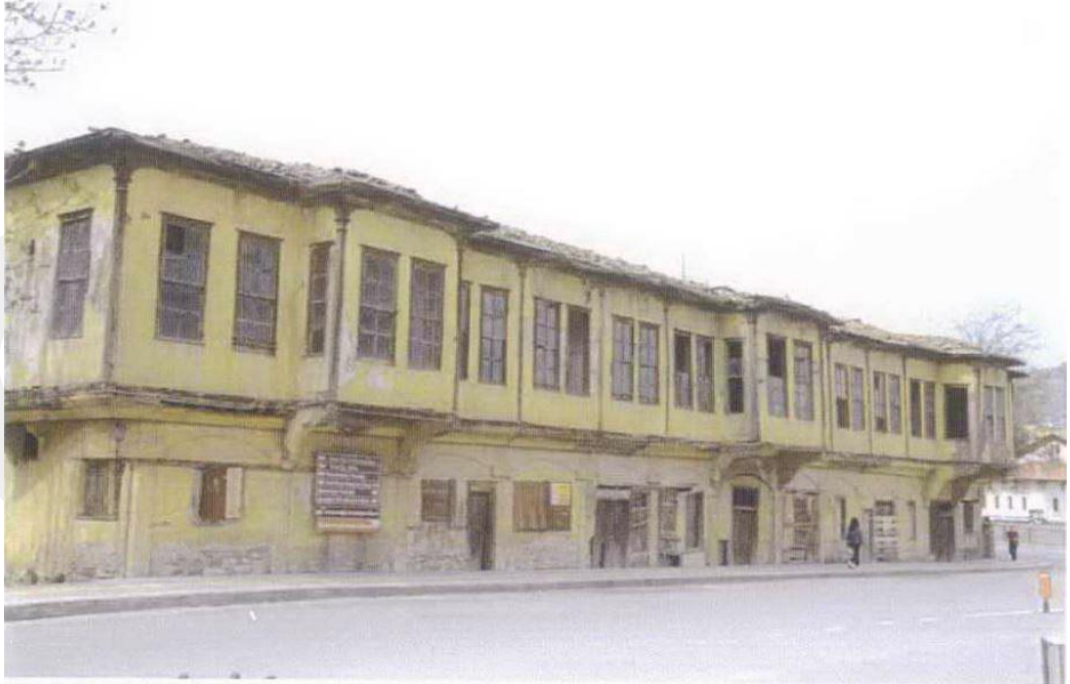
Şekil 24: Sarı Konak'ın günümüzde ki doğu görünümü.¹⁶

Şekil 25: 2014 yılı yapının restorasyon öncesi hali.¹⁷ (SKVKBK, 2021)

Amasya konak yapı kompleksiyle benzerlikler taşımaktadır. Amasya'da Yalıboyu evleri olarak bilinen yapılardan biridir. 1940 ile 1948 arasında bir yılda ve 1948'de onarım uygulamaları ve 2014'te restorasyon uygulaması yapılmıştır. Yapı günümüzde özgün işlevini kaybetmiş olup otel olarak hizmet vermektedir (Şekil 24-25).

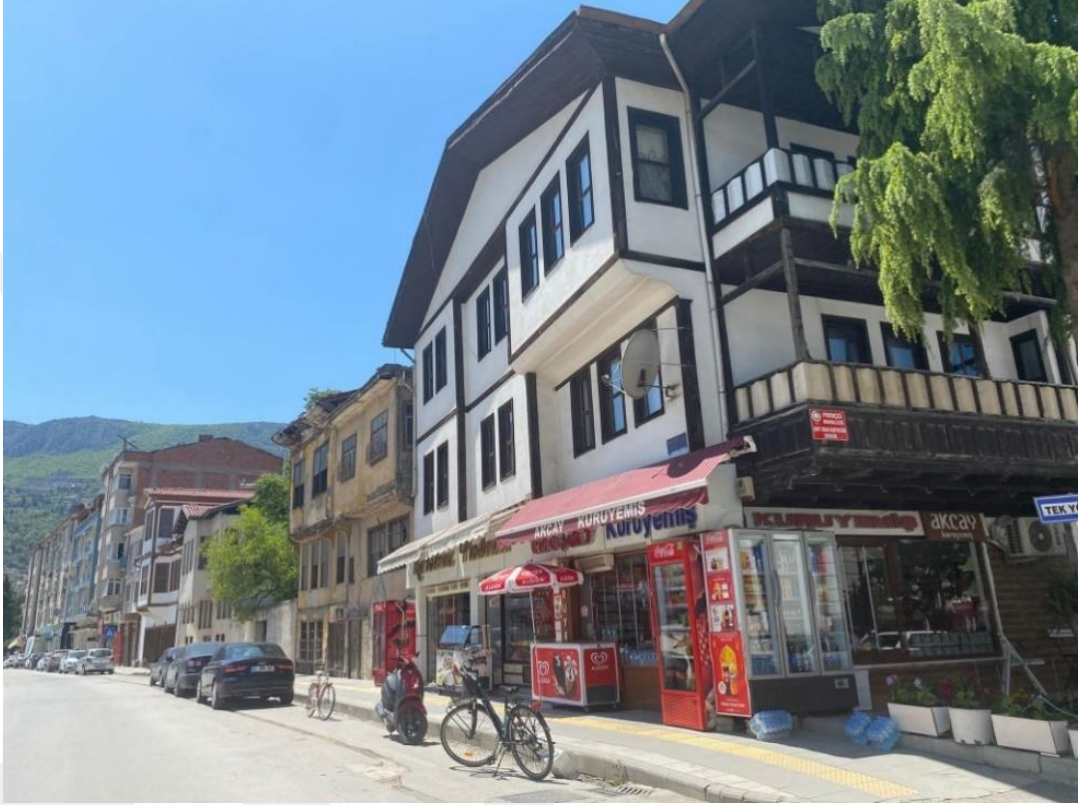
Şekil 26: Pirinççi Mahallesi konutlarından örnekler.¹⁸

Pirinççi mahallesi konakları: Pirinççi Caddesi üzerinde yer alan yapılar, geleneksel Osmanlı konut mimarisi olarak yapılmıştır. Bu yapıların sivil mimari örnekler olduğu ve yaptırımların belli olmadığı bilinmektedir. Yapı sahiplerinin şahıslara ait olmasından dolayı da bakımsız ve atıl durumda kaldıkları görülmektedir. Yapılarda bağdadi, hımış ve kerpiç dolgu teknikleri kullanılmıştır (Amasya Kültür Envanteri, 2007: 315,322) (Şekil 26).

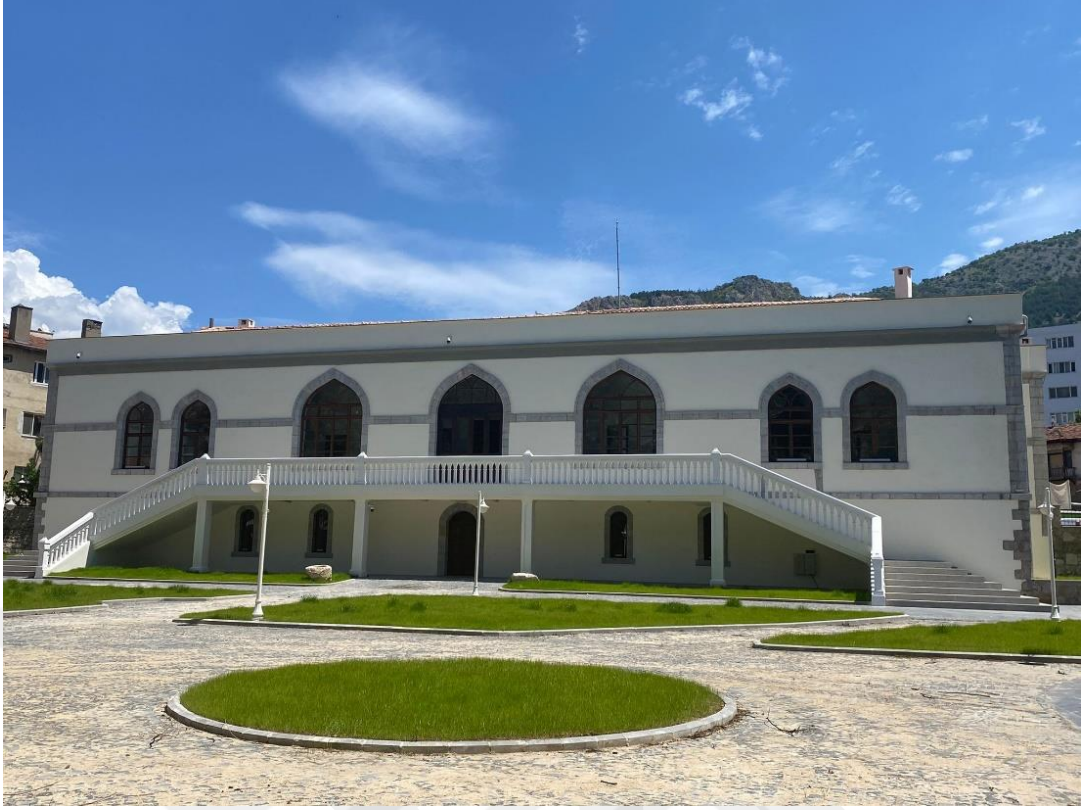
Şekil 27: 2022 yılı Kılıçarslan İlköğretim Okulu kuzey cephesi.¹⁹

Kılıçarslan İlköğretim Okulu: Pirinççi Mahallesi, Pirinççi Caddesinde bulunmaktadır. 20. yüzyılın başında inşa edilen yapının bugünkü sahibi Amasya Üniversitesi'dir. Yapı, U biçimlidir, yatay plan şemasına sahiptir ve tek katlıdır. Geç Osmanlı Dönemi'ne aittir. Yapıya 2006 yılında restorasyon uygulaması yapılmıştır. Yapı, bugünkü işlevinde Amasya Üniversitesine bağlı Rektörlük Binası olarak hizmet vermektedir (Amasya Kültür Envanteri, 2007: 152) (Şekil 27).

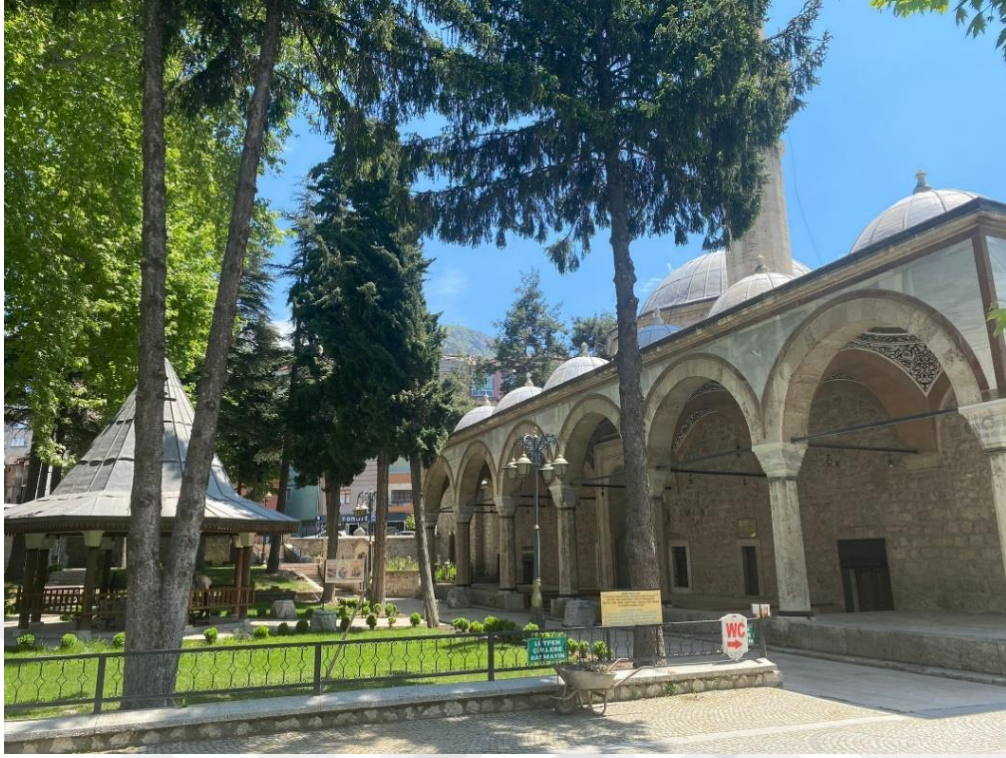
Şekil 28: 2022 yılı Mehmet Paşa Camii doğu cephesi görünümü.²⁰

Mehmet Paşa Camii: Pirinççi Mahallesi, Mehmet Paşa Caddesi, No.48'de bulunmaktadır. Mehmet Paşa tarafından 1485 yılında yaptırılmıştır. Yapının bugünkü mülk sahibi Vakıflar Genel Müdürlüğüdür. Yapı, ters T plan tipine sahiptir ve Osmanlı Dönemi'ne aittir. Vakıflar Genel Müdürlüğüne restorasyon uygulaması yapılmıştır. Günümüzde cami olarak işlevini sürdürmektedir (Amasya Kültür Envanteri, 2007: 113) (Şekil 28-29).

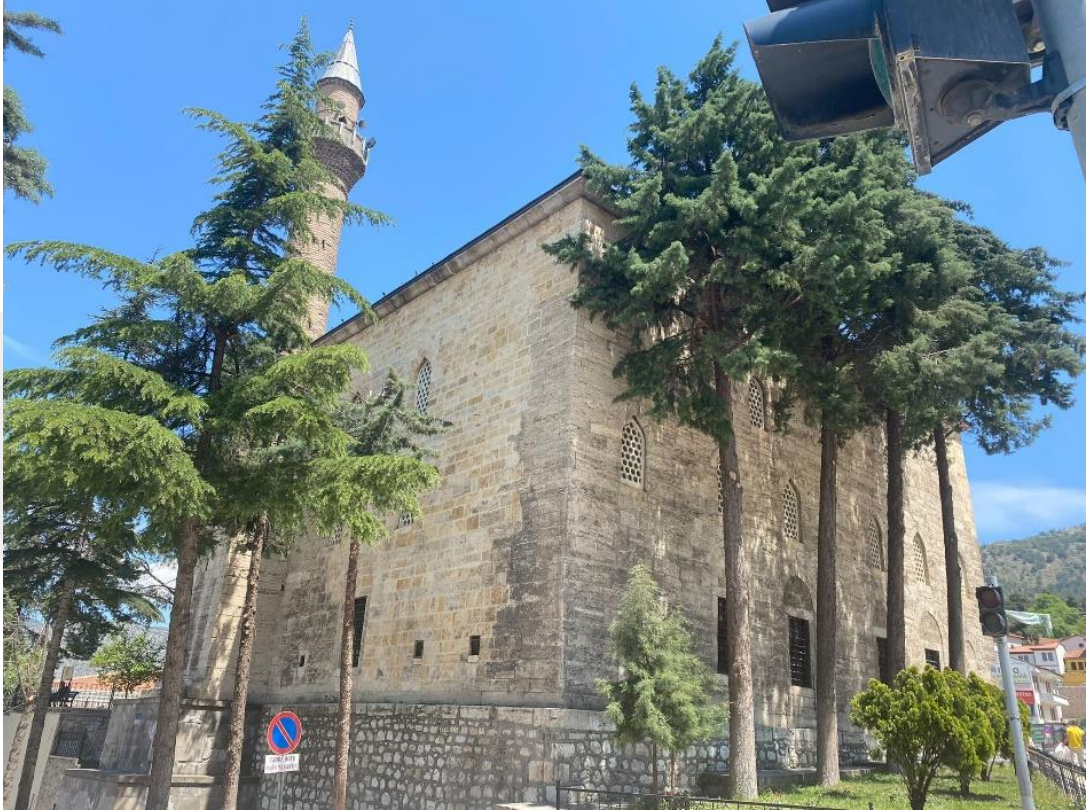
Şekil 30: 2022 yılı Gümüşlü Camii güney cephesi görünümü.²²

Gümüşlü Camii: Gümüşlü Mahallesi, Mustafa Kemal Paşa Caddesi üzerinde, No.2'de bulunmaktadır. Tacettin Mahmut Çelebi tarafından 1326 yılında yaptırılmıştır ancak 1419 yılında doğal sebeplerden yıkılmıştır. 1491 yılında Defterdar Mahmut Bey tarafından yeniden inşa ettirilmiştir. Yapının bugünkü mülk sahibi Vakıflar Genel Müdürlüğüdür. Kare plana sahip olan cami, tek kubbeli ve tek minarelidir. Osmanlı Dönemi'ne ait olan bu yapı, Osmanlı cami mimarisi ile benzerlik göstermektedir. 1419,1688 ve 1721 yılında onarımlar geçirmiştir. Günümüzde cami olarak işlevini sürdürmektedir (Amasya Kültür Envanteri, 2007: 109) (Şekil 30).

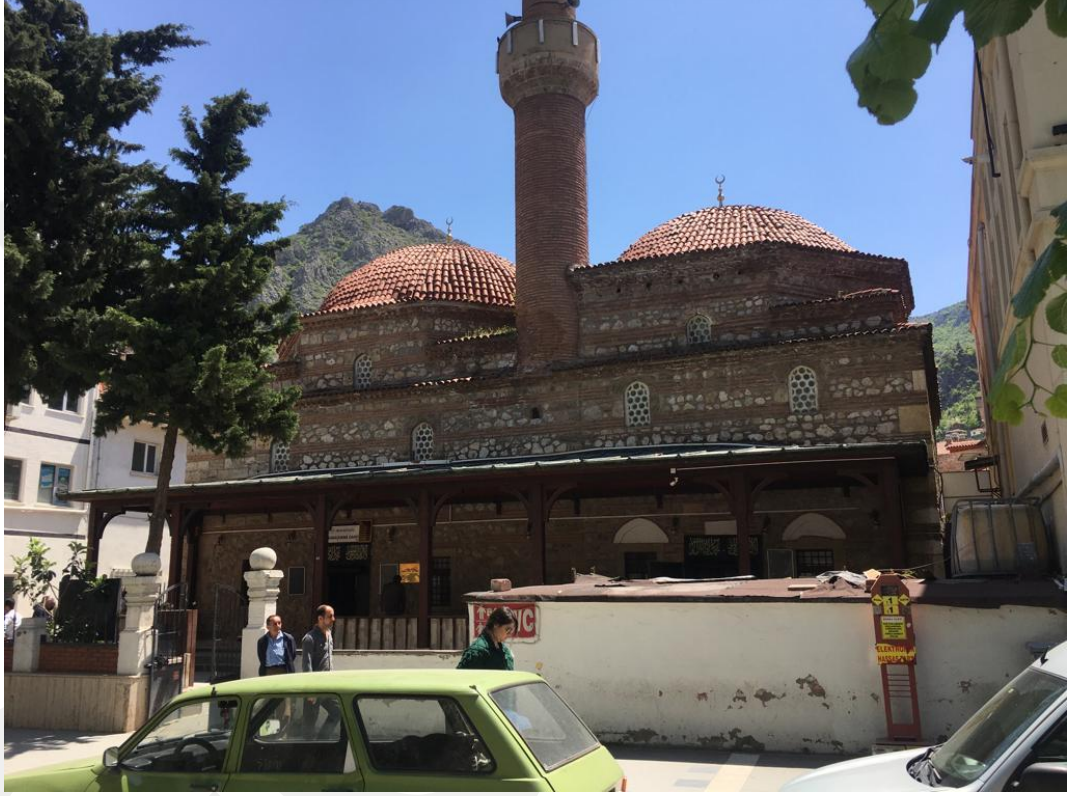
Şekil 31: Saraçhane Camii Ziya Paşa Bulvarı üzerinden görünümü.²³

Saraçhane Camii: Dere Mahallesi, Ziya Paşa Bulvarı üzerinde, No.23'de bulunmaktadır. Amasya Emiri Şadgeldi Paşa tarafından 1372 yılında yaptırılmıştır. Saraçhane Cami bir zamanlar banisinin adı olarak Şadgeldi Paşa Cami olarak da adlandırılmıştır. Bugünkü mülk sahibi Vakıflar Genel Müdürlüğüdür. Dikdörtgen plana sahip olan cami, iki kubbeli ve tek minarelidir. Şadgeldi Paşa Beyliği/Osmanlı Dönemi'ne ait bir eserdir. Günümüzde işlevini koruyan yapı cami olarak hizmet vermektedir (Amasya Kültür Envanteri, 2007:97) (Şekil 31).

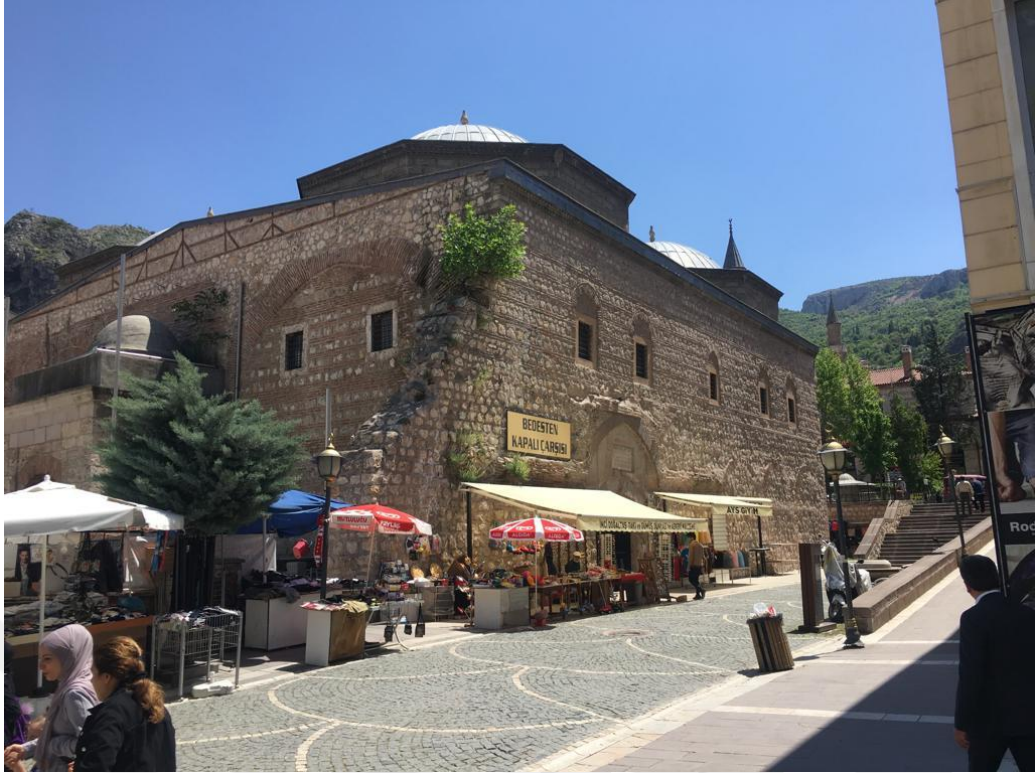
Şekil 32: 2022 yılı Bedesten çarşısı kuzey cephesi görünümü.²⁴

Bedesten: Dere Mahallesi, Mustafa Kemal Paşa Caddesi, Kocacık Sokak, No.29'da bulunmaktadır. Osmanlı kapıağası tarafından 1483 yılında yaptırılmıştır. Bugünkü mülk sahibi Vakıflar Genel Müdürlüğüdür. Yapı kare ve geniş planda inşa edilmiş ve üzeri kubbe ile örtülmüştür. Osmanlı Dönemi'ne ait bir eserdir ve bu dönemde ki han yapıları ile benzerlik göstermektedir. Vakıflar Genel Müdürlüğü tarafından 1971 yılında restorasyon yapılmıştır. Bugün yapı, ticaret amaçlı dükkanlar olarak kullanılmaktadır (Amasya Kültür Envanteri, 2007: 146) (Şekil 32).

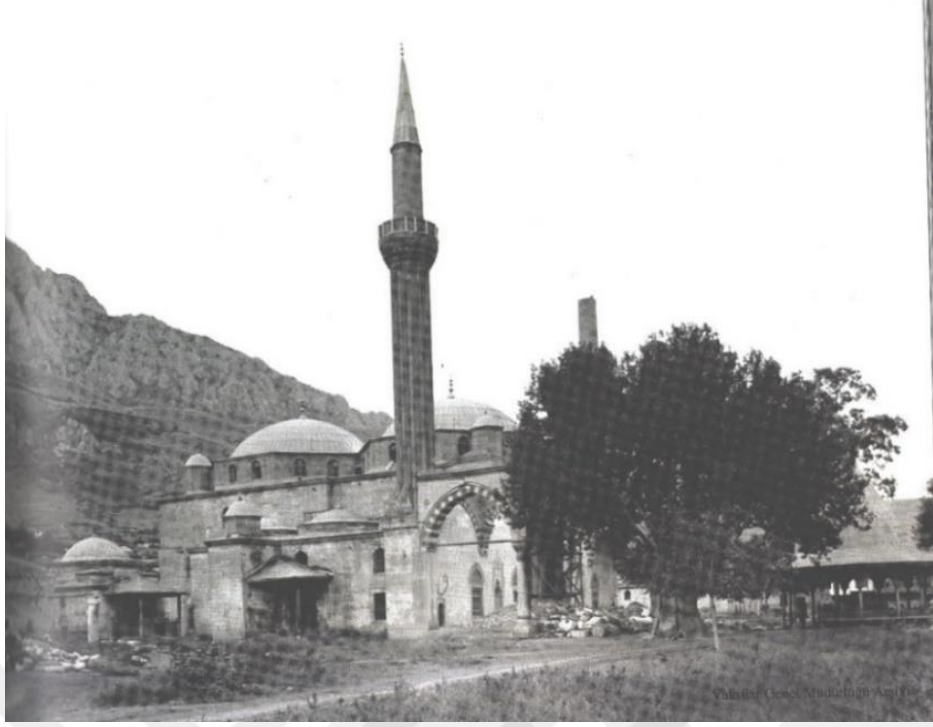
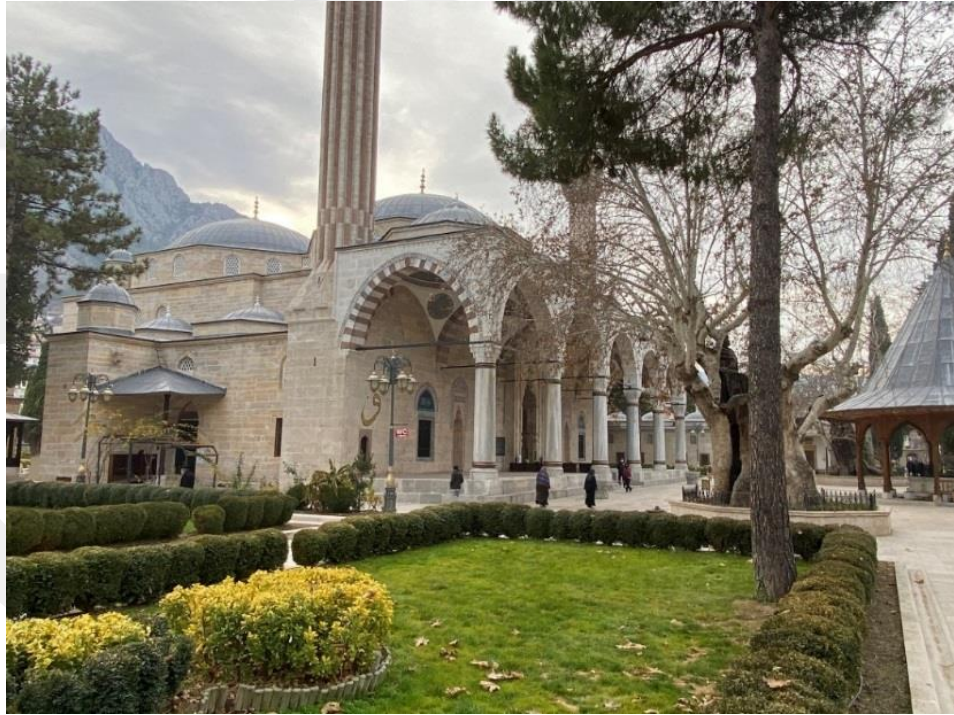
Şekil 33: 2021 yılı Sultan II. Beyazıt Külliyesi avlusu.²⁵ (Menç,2014:179)

Şekil 34: 1950'li yıllar Sultan II. Beyazıt Külliyesi avlusu.²⁶ (VGM Arşivi)

Sultan II. Bayezid Camii ve Külliyesi: Hacı İlyas Mahallesi, Mustafa Kemal Paşa Caddesi, No.47'de bulunmaktadır. Sultan II. Bayezid emriyle Amasya Sancak Beyi Şehzade Ahmed tarafından 1486 yılında yaptırılmıştır. Yapı içerisinde cami, medrese, mektep ve imareten oluşmaktadır. Bugünkü mülk sahibi Vakıflar Genel Müdürlüğüdür. Osmanlı Dönemi'ne ait olan külliye ve cami, İstanbul'da bulunan Beyazıt Camii ile benzerlikler gösterir. 1939 yılında Erzincan depreminden hasar görmüş, Vakıflar Genel Müdürlüğünce 1954-1971 yıllarında onarım görmüştür (Amasya Kültür Envanteri,2007:100-102). Bugün külliye işlevini yitirmiş olup, Sultan II. Bayezid Camii ise günümüzde hala ibadete açıktır (Şekil 33-34).

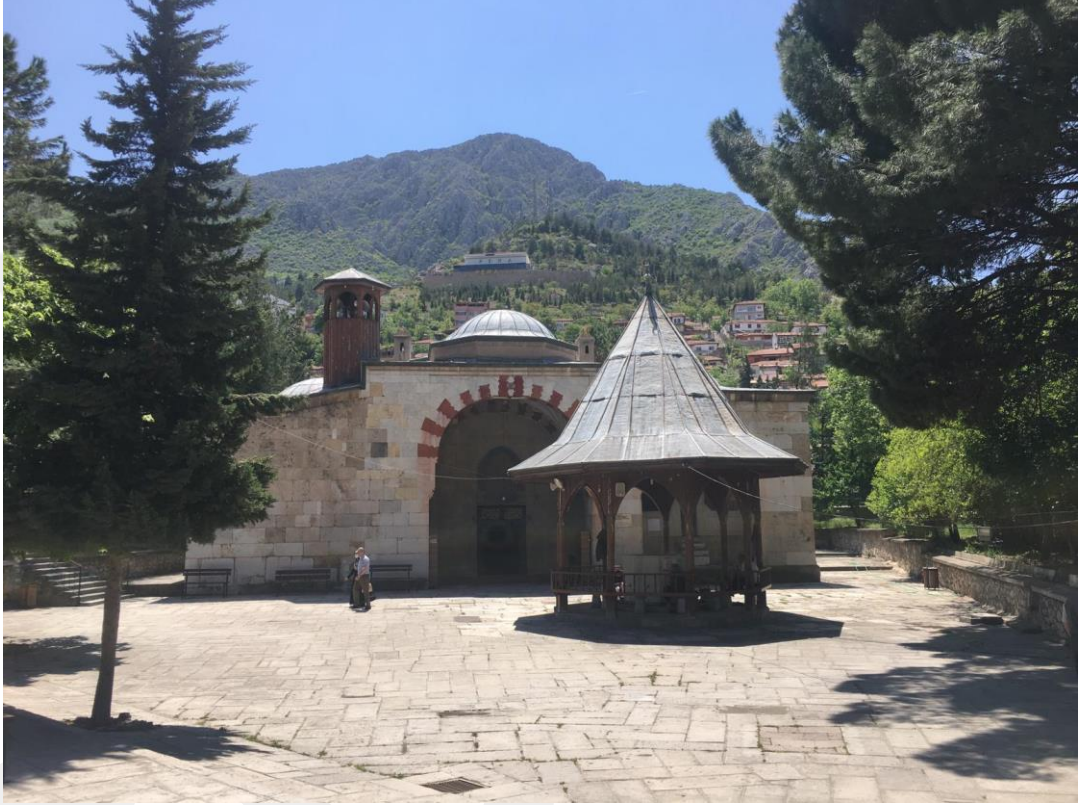
Şekil 35: Yörgüç Paşa Camii iç avlu görünümü.²⁷

Yörgüç Paşa Camii: Gökmedrese Mahhallesi, No.20'de yer alan cami, Yörgüç Paşa tarafından 1428 yılında yaptırılmıştır. Kesme taştan yapılan yapı erken Osman Dönemi mimari eserlerindedir. Osmanlı da sıkça rastlanan ters T planlı yapılardan birisidir. Diğer camilerden ayıran özelliği ise son cemaat yerinin caminin merkezi ile tek kubbe altında yer almasıdır. Son olarak 2017 yılında yapılan restorasyon çalışması ile onarım görmüştür (Amasya Kültür Envanteri, 2007:105) (Şekil 35).

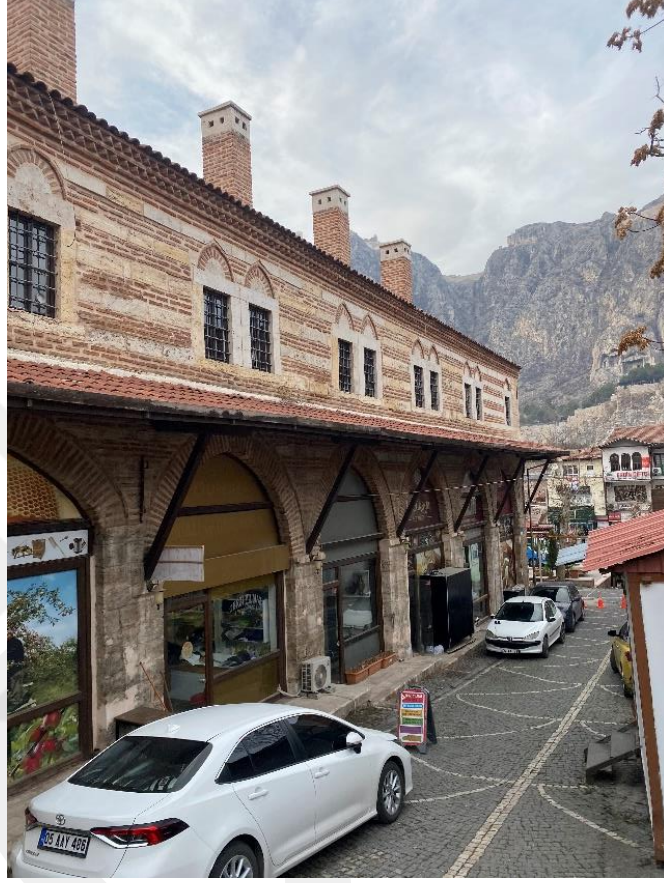
Şekil 36: 2021 yılı Taşhan doğu cephesi.²⁸

Osmanlı Dönemi'ne ait olan yapı han yapıları ile benzerlikler gösterir. 2012 yılında Vakıflar Genel Müdürlüğü tarafından son onarım çalışması yapılmıştır. Yapı günümüzde otel olarak kullanılmaktadır (Amasya Kültür Envanteri, 2007:147) (Şekil 36-37).
