**AMASYA'NIN TARİHİ DOKUSUNUN 20.YÜZYILDA DEĞİŞİMİ: YEŞİLİRMAK'IN
GÜNEYİNDE SİT ALANI İÇİNDEKİ BÖLGENİN ANALİZİ**

SELÇUK TOPÇU

MAYIS, 2022

**MİMARLIK ANABİLİM DALI
MİMARLIK YÜKSEK LİSANS TEZİ**

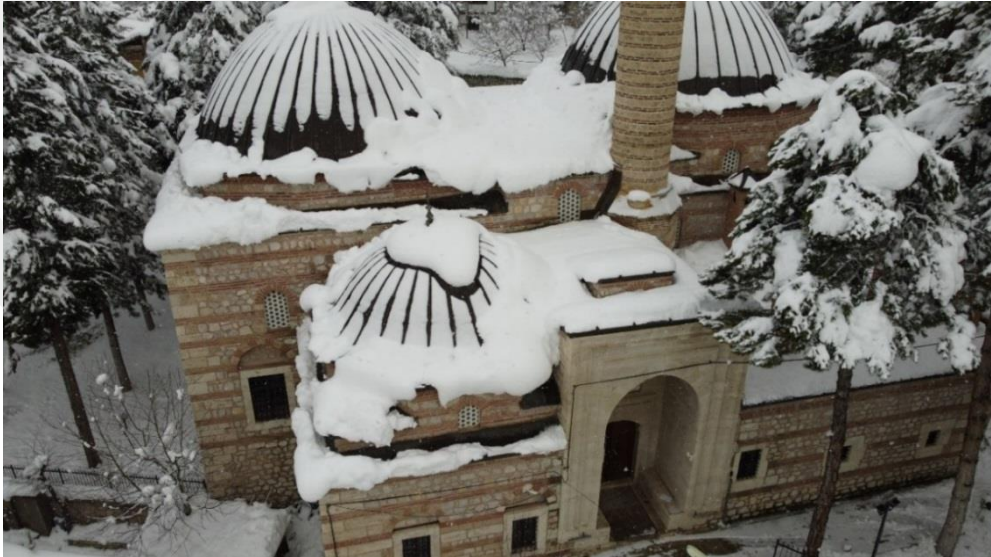
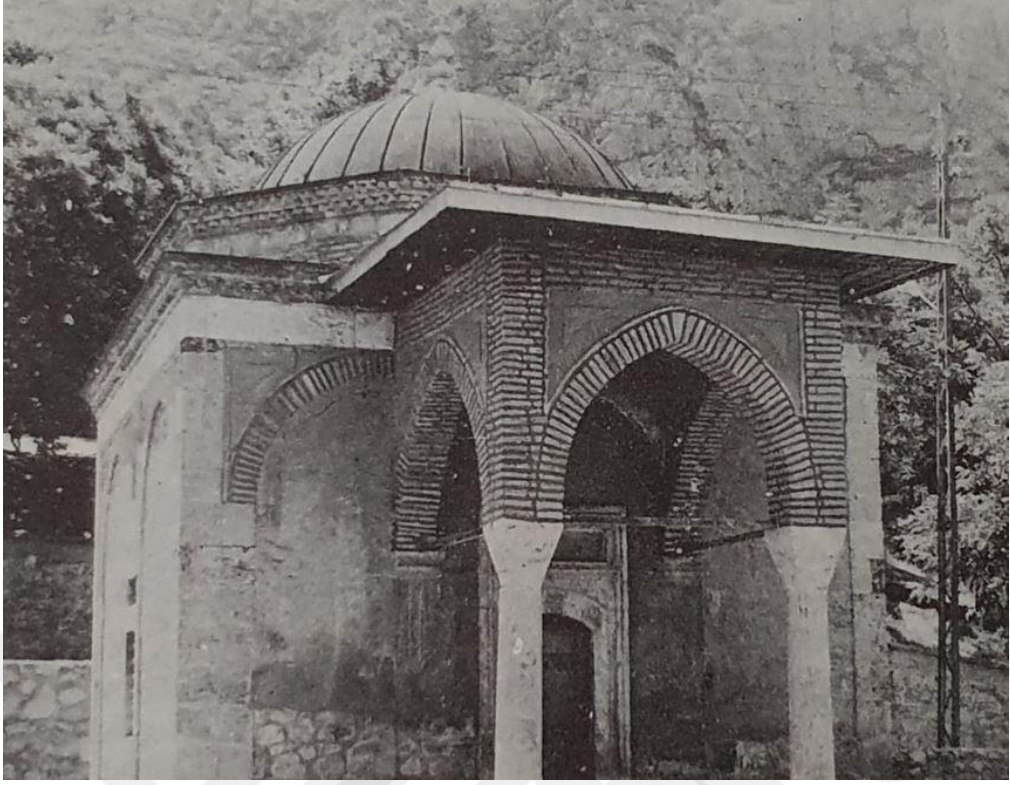
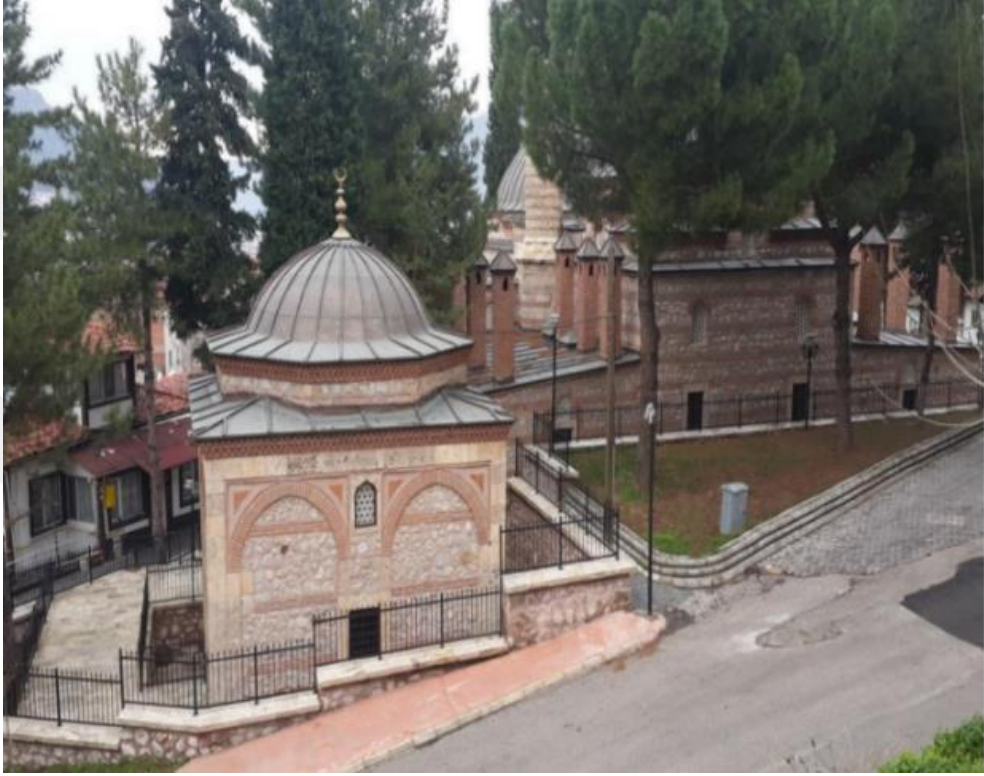
Şekil 38: Çilehane Külliyesi Camii.²⁹

Şekil 39: Çilehane Külliye'si içerisinde bulunan Türbe'nin kuzey cephesi.³⁰ (Türkiye'de vakıf abideler ve eski eserler,1983:258).

Şekil 40: Çilehane Külliye'si güney görünümü.³¹ (Şen, 2019:126).

Çilehane: Külliye olarak inşa edilmiş olan yapı, Mehmet Paşa Mahallesi, Saraydüzü Caddesi, No:3'de bulunmaktadır. Yapı, 1413 yılında Osmanlı Dönemi'nde Ankara Beylerbeyi Pazarlıoğlu Yakub Paşa tarafından yaptırılmıştır (Ayverdi, 1989:26). Yapının mimarı hakkında kesin bir bilgi mevcut değildir. Yapının ismi cümle kapısına konulmuş olan tabelada "Yakub Paşa-Çilehane Camii" olarak geçmektedir. Bununla birlikte yapı üzerine çalışan birçok araştırmacı yapıyı farklı isimlerle adlandırmıştır. Yapıdan G. Uruk "Yakub Paşa Zaviyesi" olarak bahsederken (1994:236) E. H. Ayverdi yapıyı "Yakub Paşa Mescid-Tekyesi ve Medresesi" olarak ele alır (1989:26). Günümüze ulaşamayan inşa kitabesi ile ilgili yalnızca H. Hüsameddin'in (1986) bahsetmiş olduğu bilgiler bulunmaktadır (Karaçağ, 2010:102). H. Hüsameddin, yapıdan hem "Çilehane Tekkesi" olarak hem de "Yakub Paşa Medresesi" olarak (1986:183), D. Kuban ise yapıdan "Amasya Pir İlyas Zaviyesi" olarak söz eder (2007:95). Yapının bugünkü mülk sahibi Vakıflar Genel Müdürlüğüdür. Osmanlı Dönemi'ne ait olan yapı, genel olarak dış oturumu gibi iç mekânda da kare plan olarak yapılmıştır. Dört eyvana sahip olan Türkistan evi plan şeması ile benzerlik göstermektedir (Tuncer, 1986:48). Cami olan ve hücrelerin olduğu kısım tek katlı ve farklı kotlarda oturur durumdadır. Türbe olarak inşa edilen kısım ise tek katlıdır. 1964-1977 yıllarında külliyenin tamamı onarım görmüş, 2018 yılında ise çile hücreleri ve tekke bölümleri onarılmıştır (AmasyaKültürEnvanteri, 2007). Çilehane Külliyesi, günümüzde özgün işlevini kaybetmiş olup sadece cami ve türbe olarak faaliyet göstermektedir (Şekil 38-39-40).

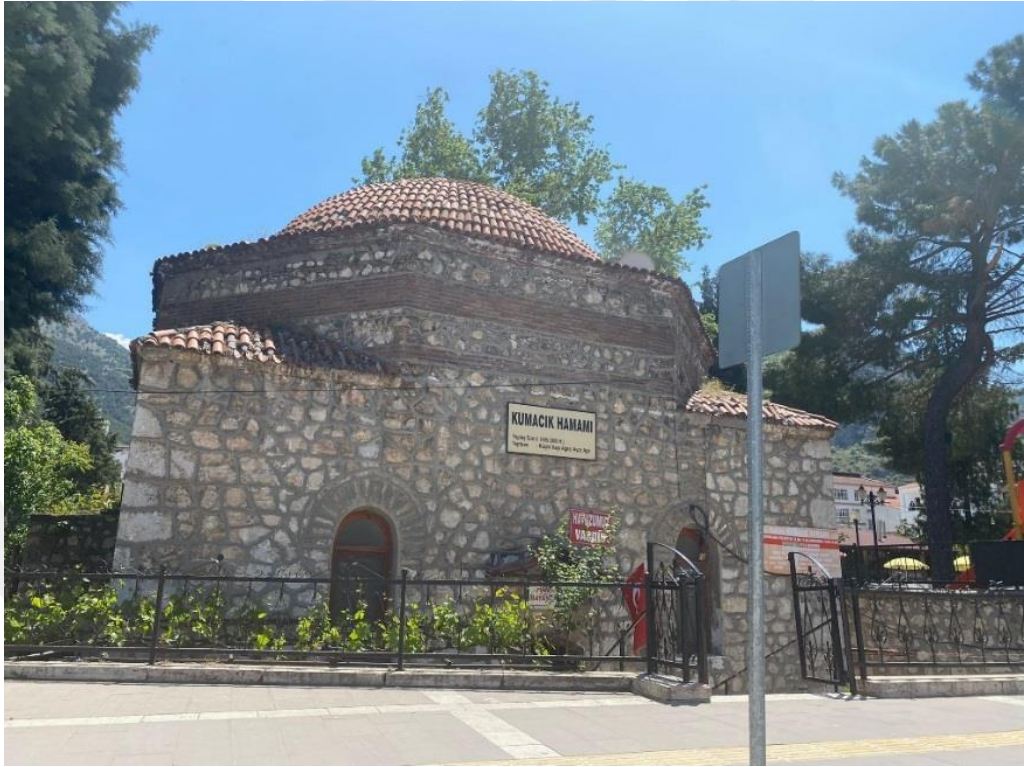
Şekil 41: 2022 yılı Kumacık Hamamı Mehmet Paşa Caddesi üzerinden görünümü.³²

Kumacık Hamamı: Beyazıtpaşa Mahallesi, Mehmet Paşa Caddesi, No.68'de Künç Köprüsü hizasında Bayazid Paşa Camii'nin batı tarafında bulunmaktadır. Kapağası Ayas Ağa tarafından 1495 yılında hamam olarak yaptırılmıştır. Kitabesi olmayan bu yapının mimarı hakkında bir bilgi mevcut değildir. Arazi, Kocacık lakabıyla bilinen Hoca Mehmet Çelebi'den satın alındığı için başlarda "Kocacık", sonraları ise "Komacık Hamamı" olarak adlandırılmış ancak birkaç eski kaynakta "Ayas Ağa Hamamı" olarak da adlandırılmıştır (Vakıflar Dergisi 54 – Yazar, 2020: 187). Üç farklı bölümden oluşan yapı sırasıyla dar bir koridor şeklinde hazırlanmış düz tavanlı bir ılıklik, kubbeyle çevrelenmiş soyunmalık ve dört eyvanlı sıcaklık şeklindedir ve planı kareye yakın biçimdedir (Vakıflar Dergisi 54 – Yazar, 2020: 185). Osmanlı Dönemi'ne ait olan bu yapı moloz taş kullanılarak inşa edilmiştir. 1930 ve 1957 yıllarında iki farklı eski fotoğrafı bulunan Kumacık Hamamı'nın 1990 yılına kadar geçen sürede çeşitli onarımlar geçirdiği düşünülmektedir ancak buna dair herhangi bir belge mevcut değildir (Vakıflar Dergisi 54 – Yazar, 2020: 187). Yapı, günümüzde hâlâ hamam olarak kullanılmaktadır (Amasya Kültür Envanteri, 2007:160) (Şekil 41).

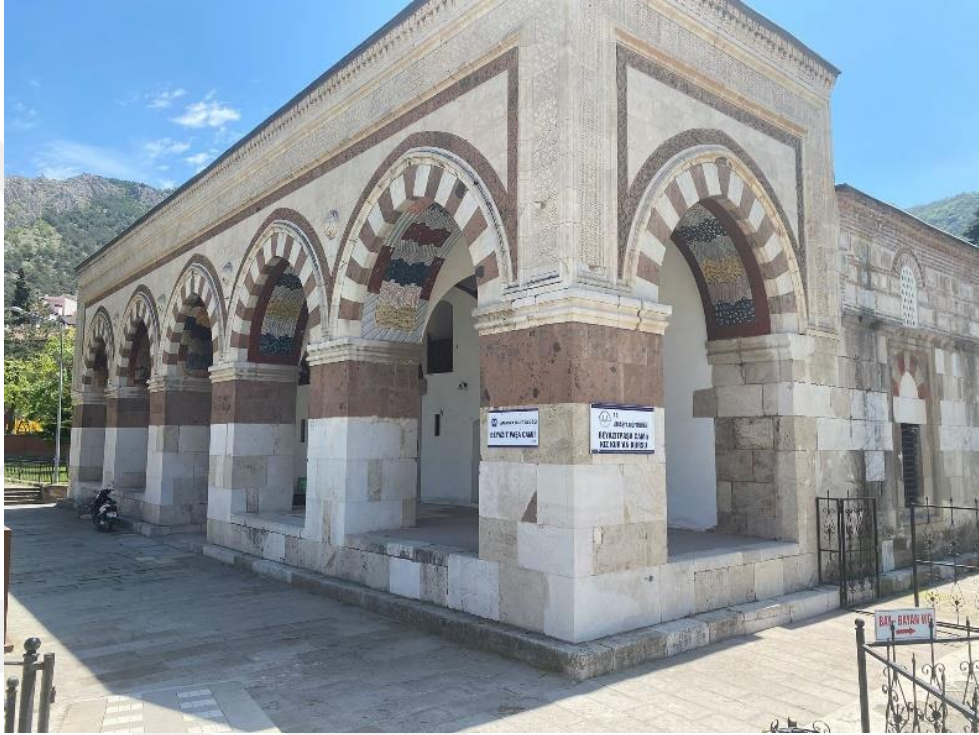
Şekil 42: 2022 yılı Beyazıt Paşa Camii Mehmet Paşa Caddesi üzerinden görünümü.³³

Beyazıtpaşa Camii: Beyazıtpaşa Mahallesi'nde, nehrin doğu kıyısında, Küncü Köprü'nün karşısında bulunmaktadır. Amasya Valisi Bayezid Paşa tarafından 1414 yılında yaptırılmıştır. Yapının mimarı Yakup Bin-i Abdullah Zeynettin Bin-i Zekeriyya'dır. Zaviyeli camilerden olup ters T plan şemasına sahip olan yapı Osmanlı Dönemi'ne aittir (Amasya Kültür Envanteri, 2007:115). Aynı dönemlerde Bursa'da yapılan Yeşil Camii'nin planına benzer plan şekline sahiptir. 2006 yılında Vakıflar Genel Müdürlüğü tarafından onarımı yapılan cami bir dönem mahkeme olarak kullanılmış olsa da günümüzde hâlâ cami olarak kullanılmaktadır (Amasya Kültür Envanteri, 2007:115) (Şekil 42).

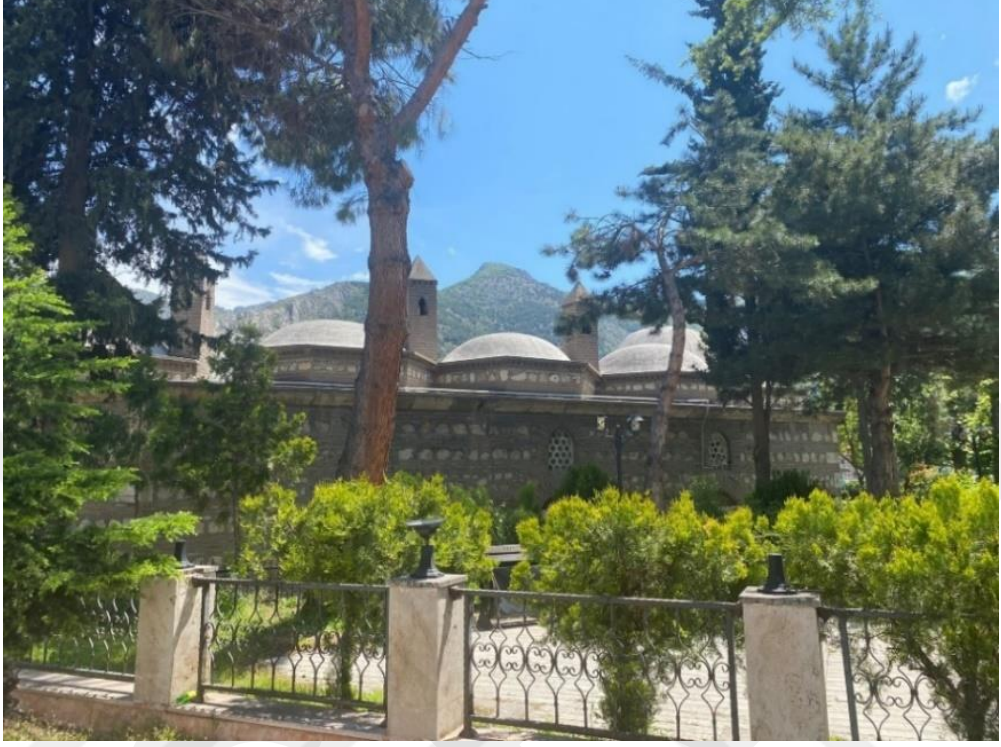
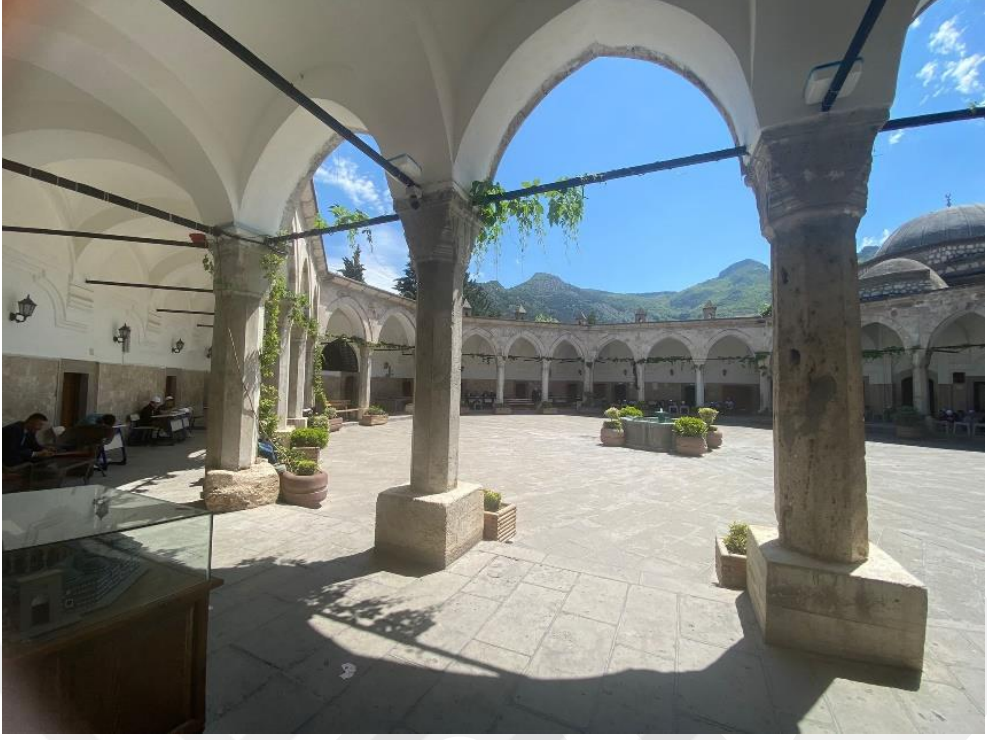
Şekil 43: 2022 yılı Büyük Ağa Medresesi Zübeyde Hanım Caddesi üzerinden görünümü.³⁴

Şekil 44: 2022 yılı Büyük Ağa Medresesi avlu içinden görünümü.

yapı ilk onarımı 1975 yılında yapılmış ve günümüzde Amasya İl Müftülüğüne bağlı erkek kuran kursu olarak kullanılmaktadır (Amasya Kültür Envanteri, 2007:153) (Şekil 43-44).

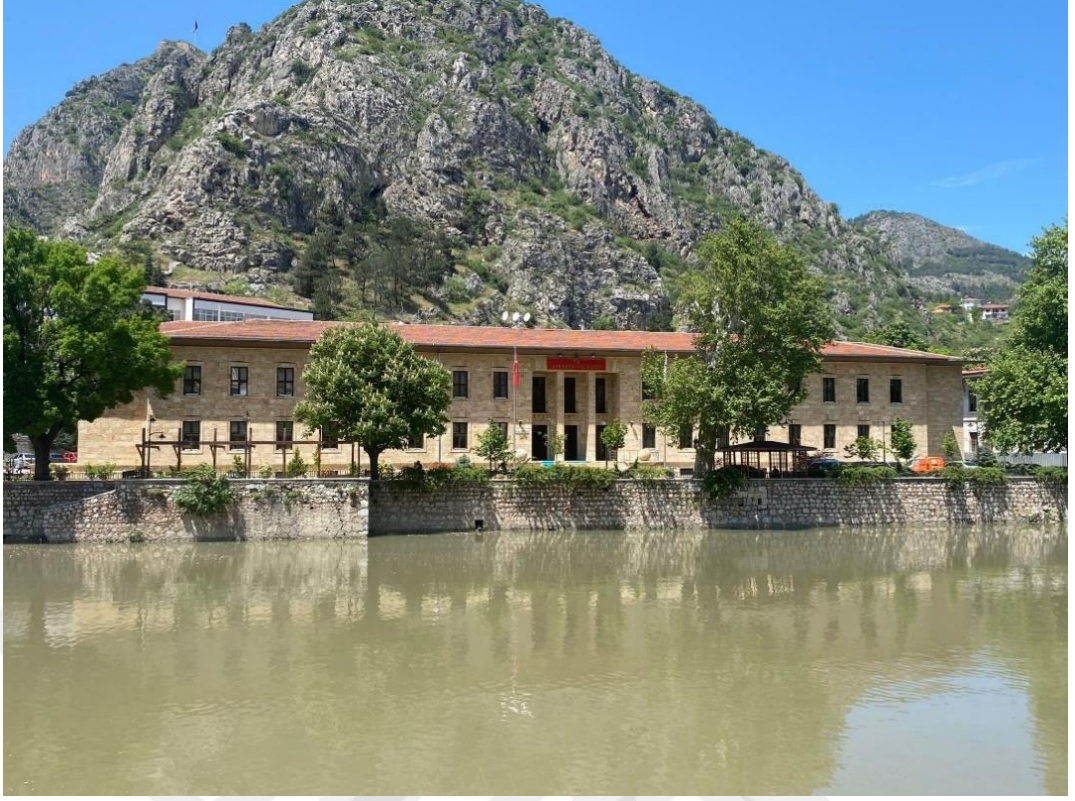
Şekil 45: Hükümet Konağı Mehmet Paşa Caddesi üzerinden görünümü.³⁵

Hükümet Konağı: Helkıs Mahallesi, Şehit Ahmet Özsoy Caddesi, No.2'de bulunmaktadır. 1864 yılında ilk olarak Ziya Paşa tarafından yaptırıldığı belirtilen Amasya Hükümet Konağı, ahşap malzemeye sahip olup çıkan yangında harabeye dönmüştür. 1949 yılında aynı yerde taş bina şeklinde inşa edilen yapı günümüzde hâlâ Amasya Belediyesi tarafından Hükümet Konağı olarak kullanılmaktadır. Bu konağın Ali Efendi isimli bir müteahhit tarafından yapıldığı yazışmalarda geçen bilgiler arasındadır (Yazıcı, 2010:91,106). Türkiye Cumhuriyeti Dönemi'ne ait olan hükümet konağı, bodrum üzeri iki katlı olarak düzenlenmiş olup cephesinin tamamında düzgün kesme taş malzeme kullanılmış ve uzun dikdörtgen planlı olarak inşa edilmiştir (Amasya Kültür Envanteri, 2007:206) (Şekil 45).

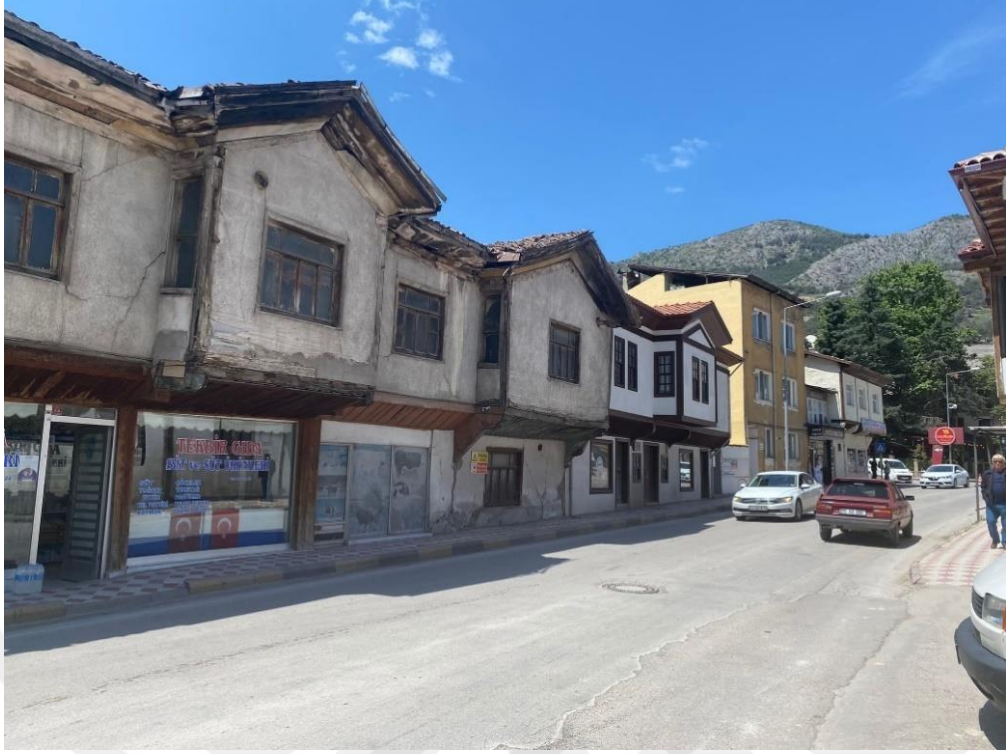
Şekil 46: 2022 yılı Şamlar Mahallesi Konakları Zübeyde Hanım Caddesi üzerinden görünümü.³⁶

Şamlar Mahallesi Konakları: Yapılar Şamlar Mahallesi, Samsun Yolu, No.23, 11, 13-15, 2, 4-6-8, 10-12'de bulunmaktadır. Kim tarafından ve hangi tarihlerde yapıldığı veya yaptırıldığı bilinmemektedir. Yöresel özelliklerin çokça görüldüğü yapılar iki katlı olarak inşa edilip yapıların duvarları kerpiç dolgulu ve sıvalıdır. Konutlar, günümüzde konut ya da iş yeri olarak kullanılmaktadır (Amasya Kültür Envanteri, 2007:323, 324, 325, 326, 327, 328) (Şekil 45).

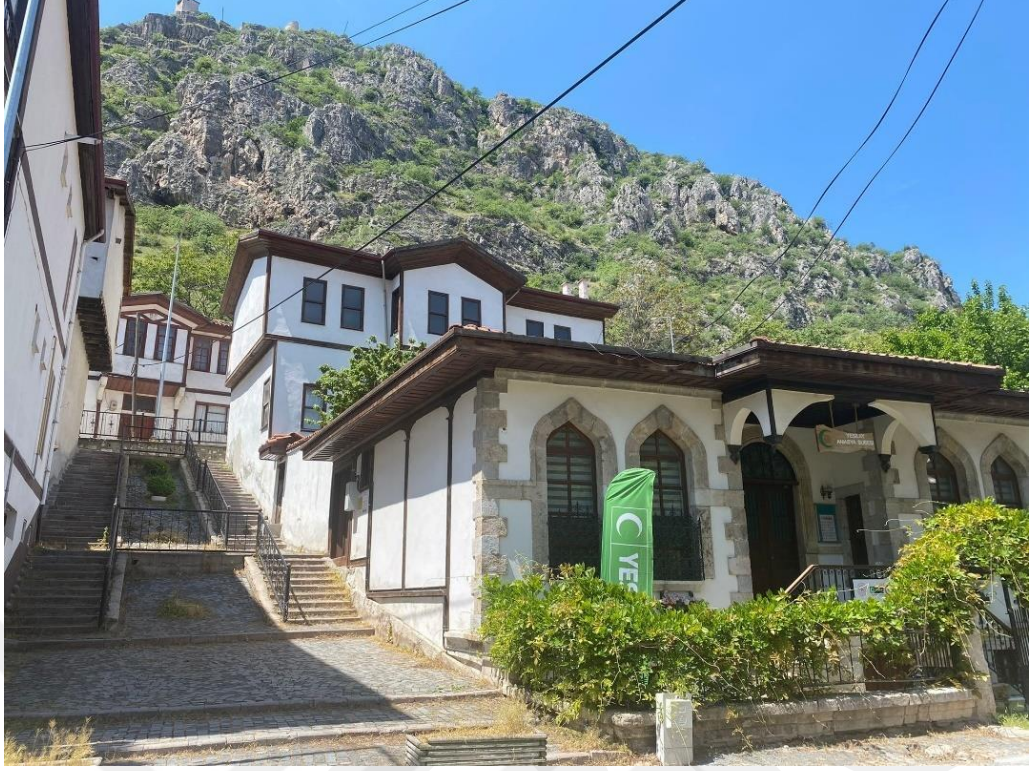
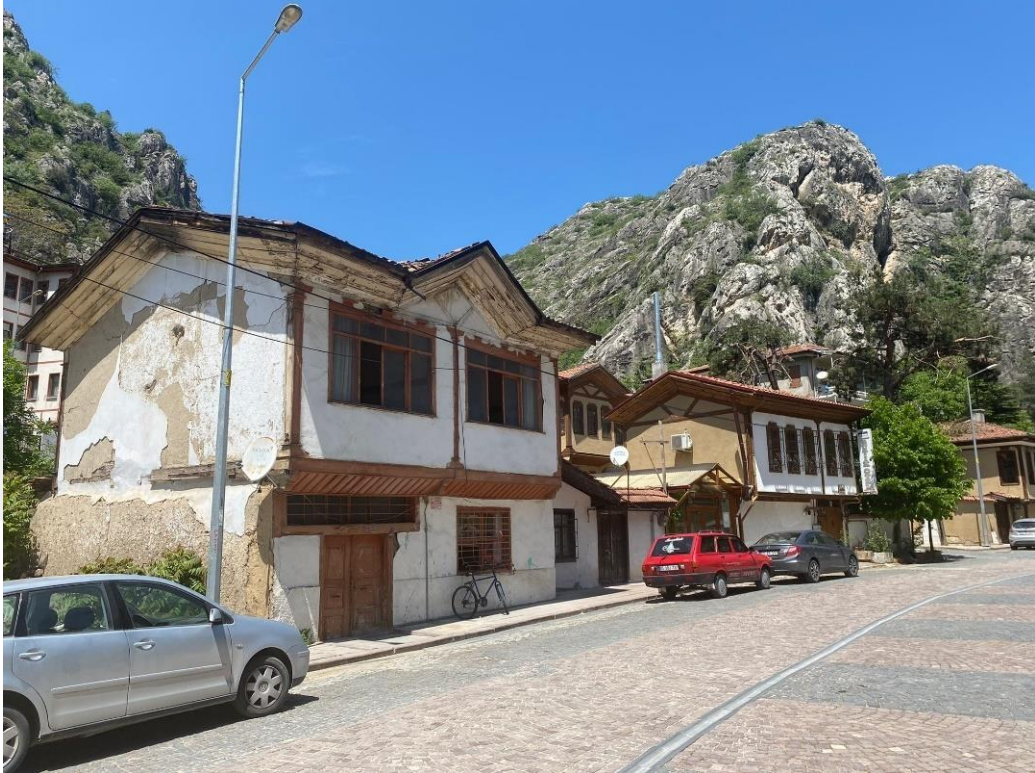
Helkıs Mahallesi Konakları: Helkıs Mahallesi, Edip Taci Sokak, No.1; 153. Sokak No.29-27-21'de bulunan bu konutlar iki katlı olup duvarları arası kerpiç dolgulu ve üzerleri sıvalıdır. Helkıs Mahallesi, 158. Sokak, No.2; 153. Sokak No.2-7'de bulunan konutlar ise tek katlı inşa edilmiş olup aynı şekilde duvarları arası kerpiç dolgulu ve üzerleri sıvalıdır. Helkıs Mahallesi, 155. Sokak, No.10'da bulunan konut ise tek katlı olarak inşa edilmiş olup diğer konutlar gibi duvarı arası kerpiç dolgulu ve üzeri sıvalıdır. Kim tarafından hangi tarihlerde yapıldığı veya yaptırıldığı bilinmeyen, farkları sadece kat sayısında olan bu konutların ortak özellikleri; aynı mahallede olmaları, yöresel mimari çağı temsil etmeleri, fazla onarım görmemiş olmaları ve günümüzde de konut olarak kullanılmalarıdır (Amasya Kültür Envanteri, 2007:334, 335, 336, 337, 338, 339, 340) (Şekil 47-48).

Şekil 47: 2022 yılı Helkıs Mahallesi konakları Çelebi Sokaktan görünümü.³⁷

Şekil 48: 2022 yılı Helkıs Mahallesi konakları Çelebi Sokaktan görünümü.³⁸

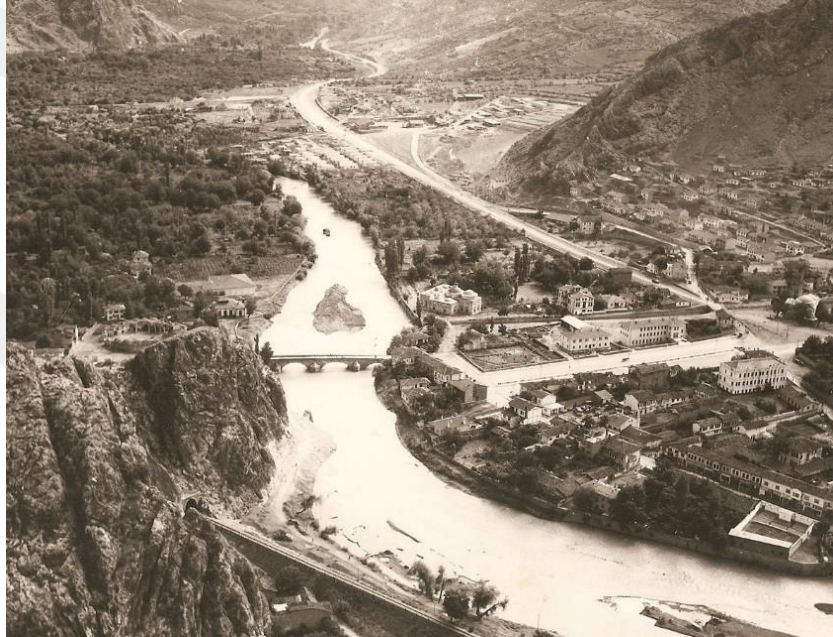
Şekil 49: Künç Köprü Harşena Kalesi'nden görünümü.³⁹ (OKA Arşivi,2021)

Künç Köprü: Beyazıd Paşa Mahallesi ile Şamlar Mahallesi'ni birbirine bağlayan köprü konumundadır (Amasya Kültür Envanteri, 2007:142). Bütünüyle kesme taştan oluşan bu köprü Selçuklu Hükümdarı Sultan Mesud'un kızı Hundi Hatun'un isteği üzerine 13. yüzyılda yaptırılmıştır. Zaman geçtikçe halk tarafından Hundi, Kundi, Kunç gibi farklı isimlerle adlandırılmıştır. Son olarak Kunç ismiyle hitap edilmektedir (Sarı, 2010:36). Bugünkü mülk sahibi Vakıflar Genel Müdürlüğüdür (Amasya Kültür Envanteri, 2007:142). Üç büyük ayak üzerindeki geniş kemerlere sahip olmasıyla bilinen Kunç Köprüsü geleneksel Selçuklu eserlerinin özelliklerini barındırmaktadır (Sarı, 2010:36). Künç Köprü günümüzde varlığını işlevsel olarak sürdürmektedir (Şekil 49).

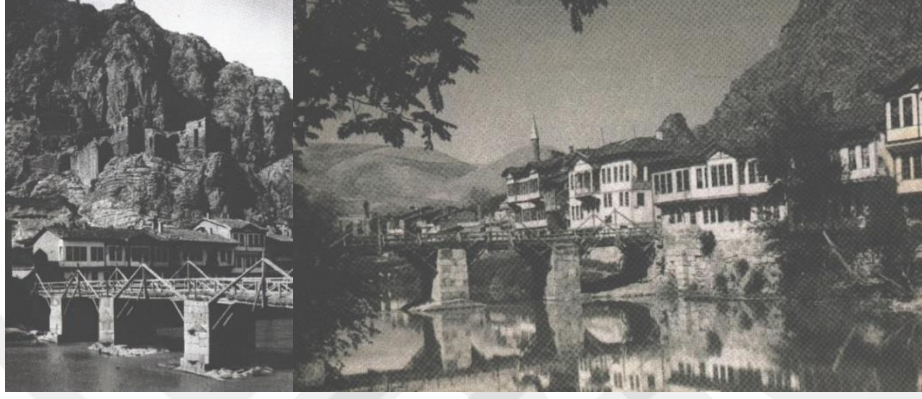
Şekil 50: Alçak Köprü doğu ve batı görünümü.⁴⁰ (Menç, 2018:106-107)

Alçak Köprü: Alçak mahallesi, Ziya Paşa Bulvarı üzerinde bulunur. Dere Mahallesi ve Hatuniye Mahallesi'ni birbirine bağlayan köprüdür. Roma Dönemi'ne ait zamanlarda ilk inşası yapılan yapı 19. yüzyıl da Osmanlı Dönemi'nde taş ve ahşap kullanılarak tekrardan inşa edilerek kullanılmıştır. Bütünüyle kesme taştan oluşturulan bu köprünün en önemli özelliği Pont medeniyeti eserlerinden biri olması ve günümüze kadar ulaşabilen tek köprü olmasıdır (Amasya Kültür Envanteri, 2007:141) (Şekil 50).

Amasya'da taşkınlar sebebiyle hasar görmüş mimari yapılara verilebilecek en güzel örneklerden biri Alçak Köprü'dür. Taşkınlar sebebiyle Alçak Köprü'nün ayakları dolunca yükseltilme ihtiyacı doğmuştur ve Selçuklu, Osmanlı ve Cumhuriyet Dönemlerinde köprünün ayaklarına ilaveler yapılmış ve köprü tabliyesi bu sayede yükseltilmiştir (Amasya İl Kültür ve Turizm Müdürlüğü).

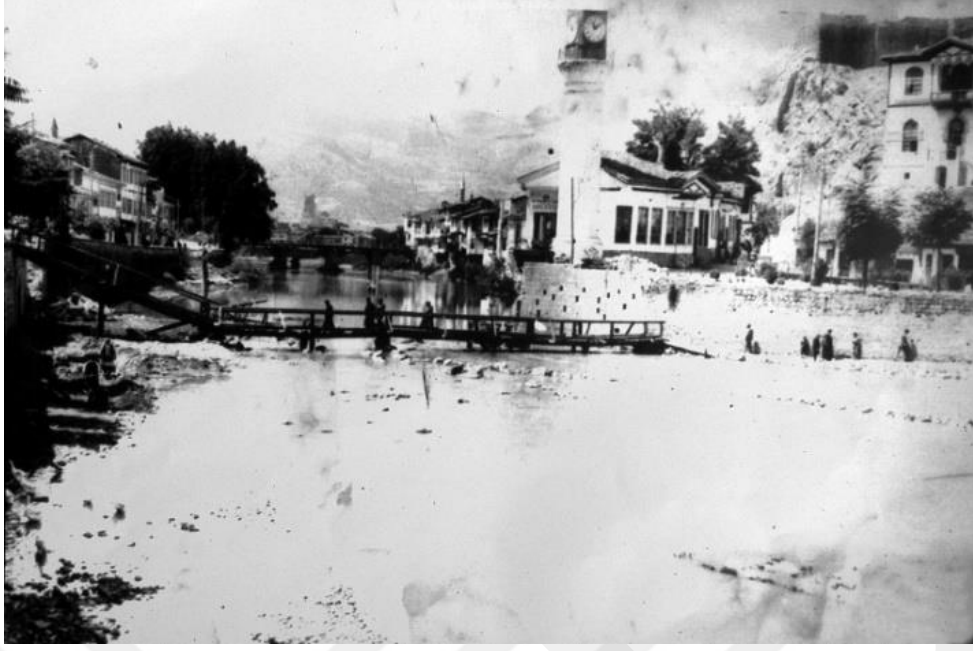
Şekil 51: Hükümet Köprüsü doğu görünümü.⁴¹ (OKA Arşivi, 2021)

Hükümet Köprü: Yeşilirmak üzerinde Helkıs Mahallesi ve Ziya Paşa Bulvarı'nı birbirine bağlayan konumdadır. İlk yapımı Roma Dönemi'ne ait olduğu bilenen yapının ahşaptan yapılmış olduğu bilinse de ne zaman yapıldığı konusunda kesin bir bilgi bulunmamaktadır. 1938 yılında köprü yıkılarak 1940 yılında tekrardan betonarme olarak inşa edilmiştir. Kuzeyinde Hükümet Konağı, güneyinde Yavuz Selim Meydanı bulunan köprü, araç ve yaya trafiği olarak günümüzde kullanılmaktadır (URL-4) (Şekil 51).

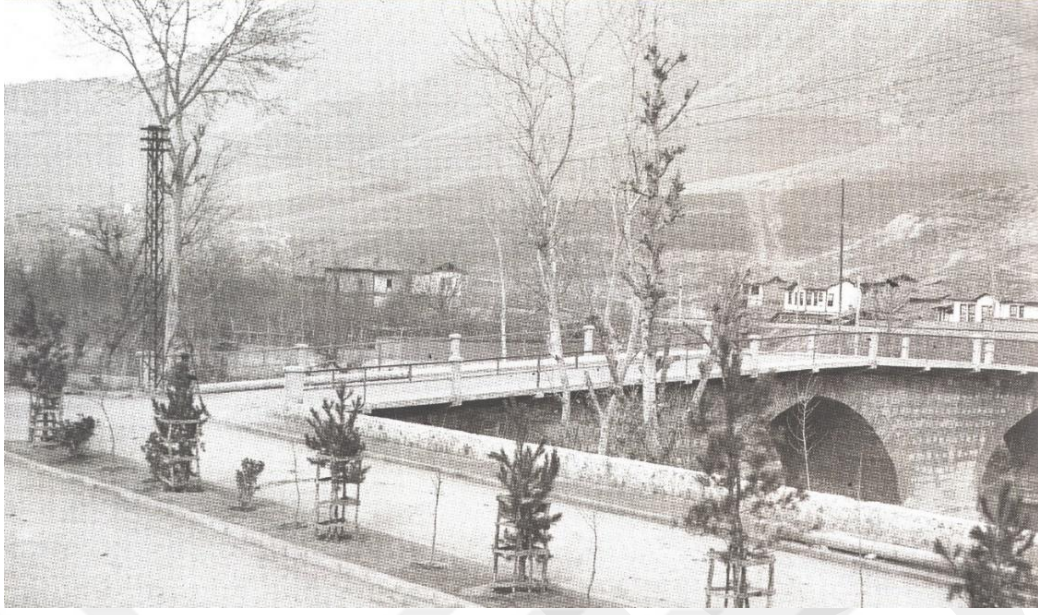
Şekil 52: İstasyon Köprü doğu görünümü.⁴² (Menç, 2018:118)

İstasyon Köprü: Hatuniye, İstasyon ve Hacı İlyas Mahallelerini bağlayan konumdadır. 1145 yılında yaptırılmış olduğu bilinmektedir. Meydan kapısı denilen ünlü kale kapısının önüne denk gelen bu köprü hala ayaktaadır. Sultan Mesud tarafından yaptırılan bu eser Ziya Paşa Bulvarı'nın sonunda konumlandırılmıştır (Sarı, 2010:37). Bugünkü mülk sahibi Vakıflar Genel Müdürlüğüdür. 1828 ve 1940 yıllarında aldığı hasarlardan sonra onarılmıştır (Amasya Kültür Envanteri, 2007:140) (Şekil 52).

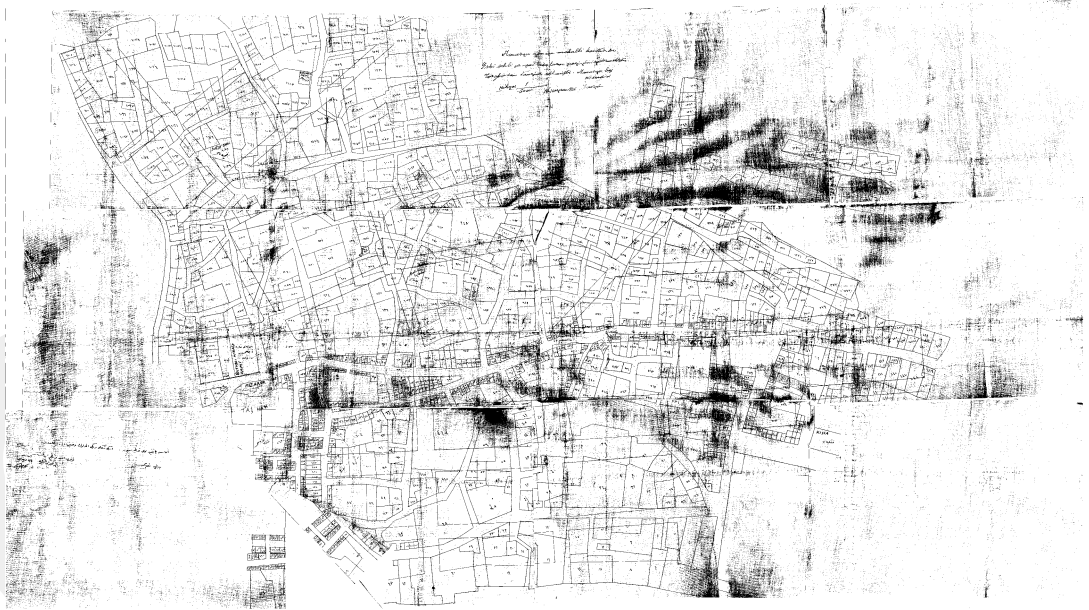
Şekil 53: 1915 yılı yangını öncesi mevcut durum ve daha sonra yapılan imar düzenlemeleri (H. Menç Arşivi).

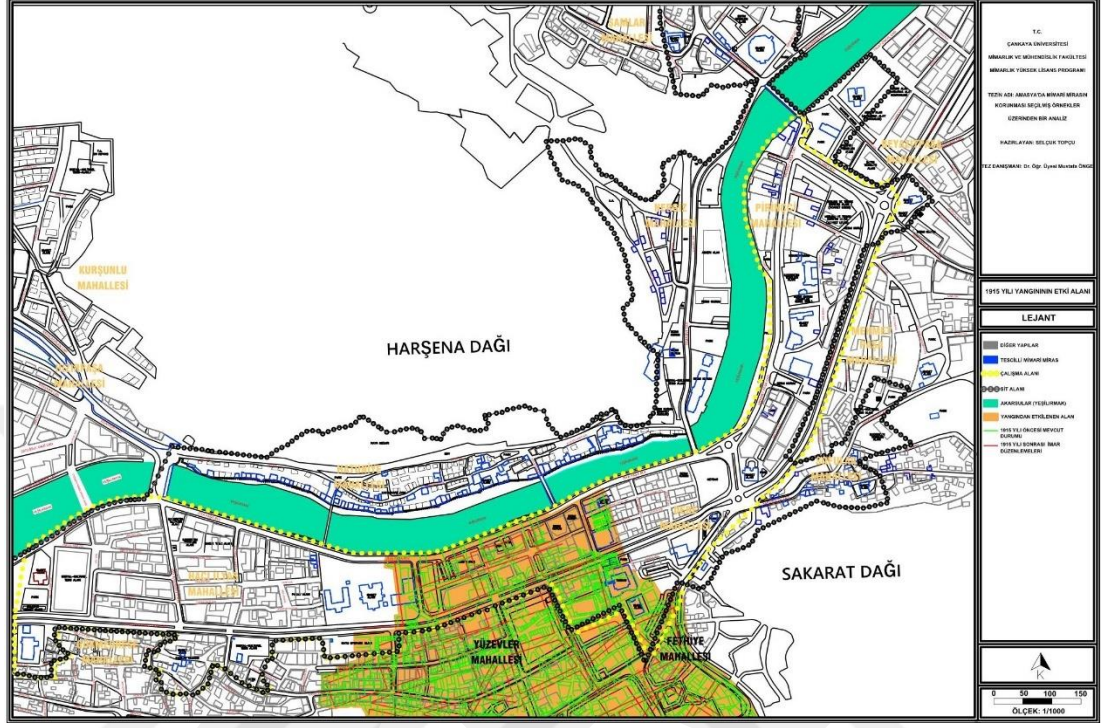
Şekil 54: 1915 yılı yangınının çalışma alanına etki sahası.

54). Yangından dolayı çalışma alanı içerisinde bulunan tarihi öneme sahip yapılar hasar görmüştür. Yangının etkilediği konutların ahşap olması sebebiyle tahribatın boyutu artmış ve Osmanlı konut dokusu tamamen yok olmuştur.

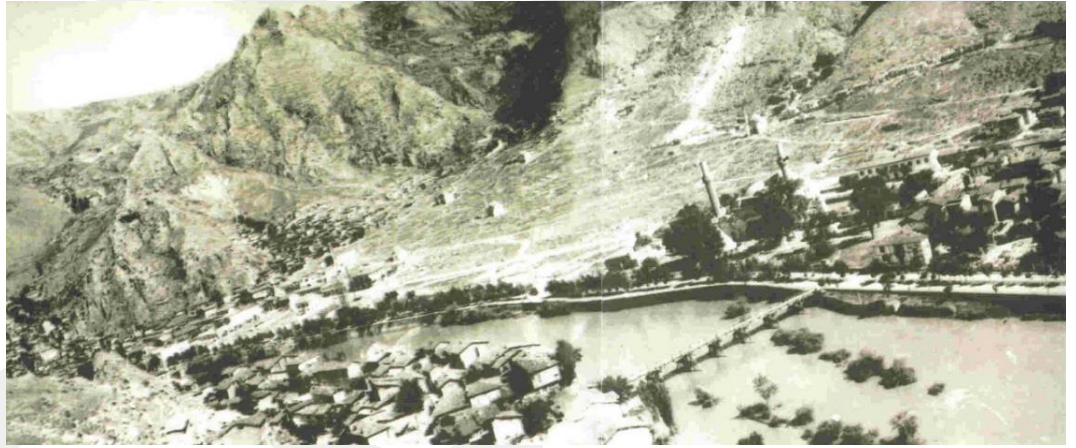
Şekil 60: 1944 yılı Harşena Dağı'ndan görünüm.⁴⁸ (OKA Arşivi).

Yaşanan iki yangın sonucunda bölgedeki binaların tamamına yakını yıkılmış durumdayken tarihî öneme sahip yapılarda tahribat olmuştur. Yangınlardan önce parsellerin organik formda yerleşimi ve dar sokaklardan oluştuğu tespit edilmiştir. 1940'lı yıllarda çekilen fotoğraflardan anlaşıldığı üzere yangının etkilediği alanlarda boş bir arazi oluştuğu, şehir içindeki bütünlüğün yok olduğu görülmüştür. 1948 yılında inşası tamamlanan afet evleri yani Yüzevler bu bölgede kurulurken yangından önceki olan imar durumu dikkate alınmadan diğer mahallelerle bağlantılı olacak şekilde bir parsel düzeni ve yolların yapıldığı görülmüştür (Şekil 60). O tarihlere ana arter

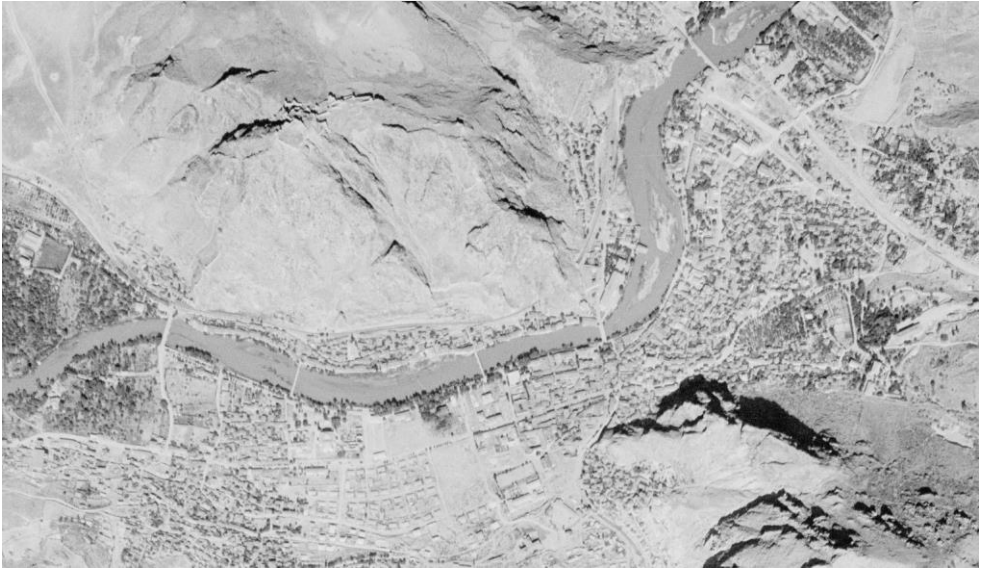
Şekil 62: 1949 yılı çalışma alanı hava fotođrafı (Amasya Belediye Arşivi).

Fotoğrafa bakıldığında günümüzde ana arter olan Mustafa Kemal Paşa Caddesi'nin Yavuz Selim Meydanı'na bağlanarak orada son bulduğu ve caddenin devamının olmadığı görülmektedir. Günümüzdeki Yavuz Selim Meydanı'nın henüz tam anlamıyla kavşak konumunda açılmadığı yerde yapılaşmaların olduğu görülmüştür. Çalışma alanında yüksek katlı yapıların olmadığı, Mustafa Kemal Paşa Caddesi'nin üzerinde günümüzdeki gibi yoğun bir yapılaşmanın olmadığı, alanın kuzeydoğusunda organik olarak yapılaşmaların olduğu, belirgin bir parsel düzeninin olmadığı anlaşılmaktadır (Şekil 64-65-66-67). Çalışma alanının batısında seyrek durumda yapılaşmaların olduğu, boş arazilerin ön planda olduğu bir kısım görülmüştür.

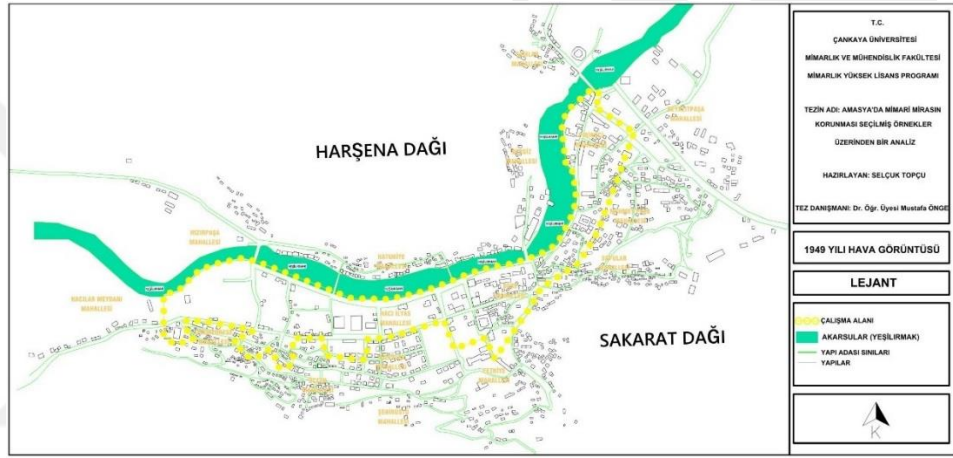
Şekil 63: Çalışma alanının 1949 yılı hava fotoğrafına göre durumu.

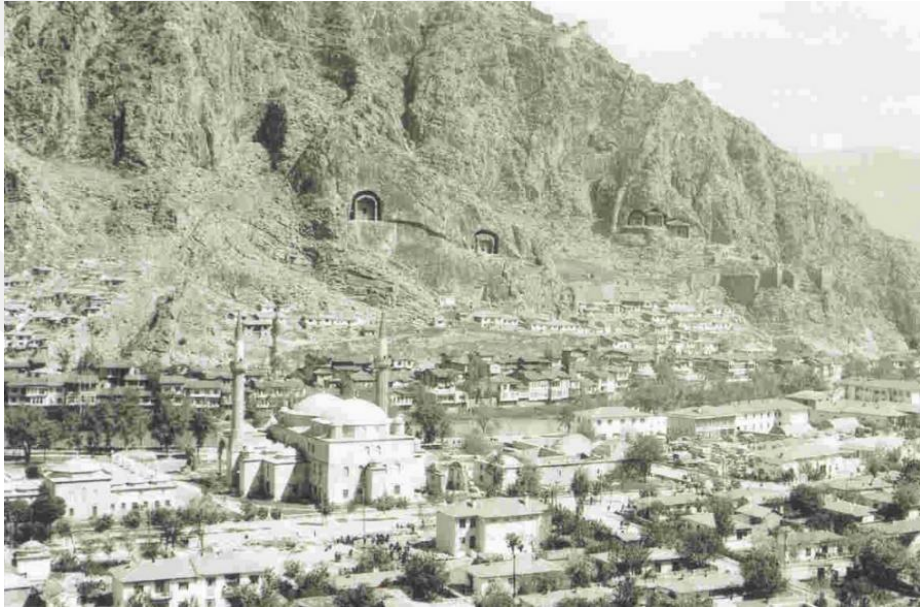
Şekil 64: 1949 yılı Sultan II. Beyazıt Külliyesi ve Yüzevler görünümü.⁴⁹ (OKA Arşivi).

⁴⁹ Şekil 78 de yer alan görsel içerisinde F.49'daki alanda yer almaktadır.

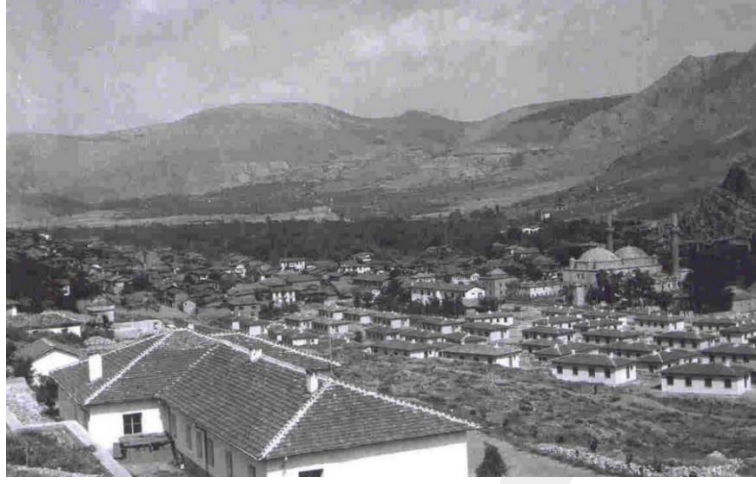
Şekil 65: 1949 yılı Yüzevler görünümü.⁵⁰ (OKA Arşivi).

⁵⁰ Şekil 78 de yer alan görsel içerisinde F.50'deki alanda yer almaktadır.

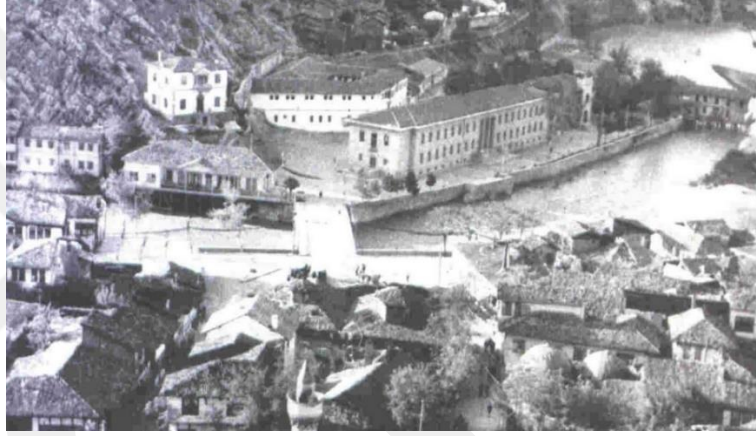
Şekil 66: 1950 yılı Hükümet Köprüsü ve Yavuz Selim Meydanı görünümü.⁵¹ (OKA Arşivi).

⁵¹ Şekil 78 de yer alan görsel içerisinde F.51'deki alanda yer almaktadır.

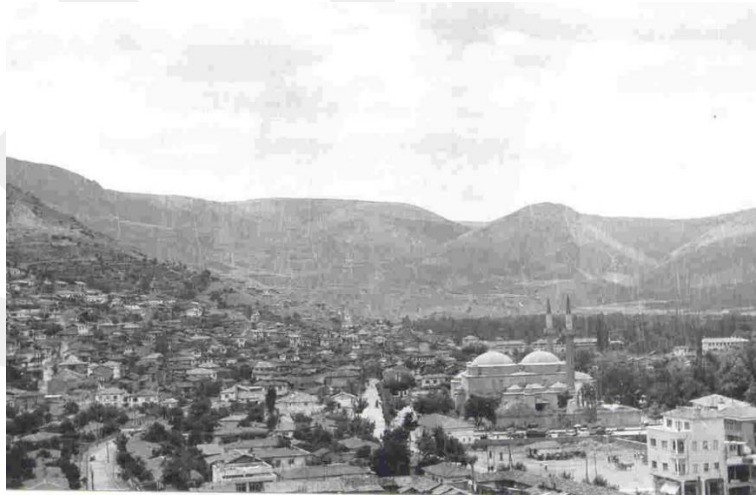
Şekil 67: 1950 yılı Pirinççi Mahallesinden M.K. Paşaca Caddesine bakış.⁵² (OKA Arşivi).

⁵² Şekil 78 de yer alan görsel içerisinde F.52'deki alanda yer almaktadır.

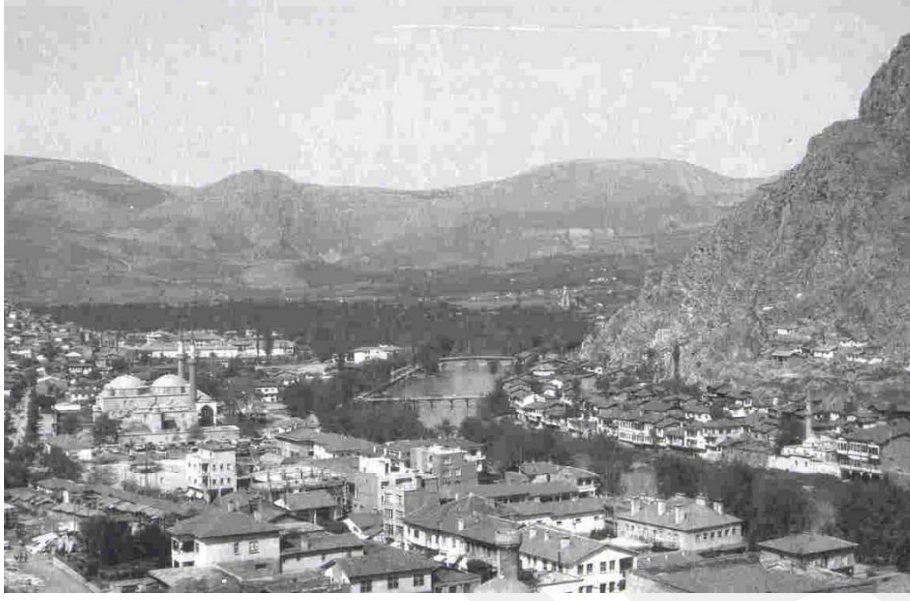
Şekil 68: 1960 yılı Çalışma Alanı'nın batıya bakışı.⁵³ (OKA Arşivi).

⁵³ Şekil 78 de yer alan görsel içerisinde F.53'deki alanda yer almaktadır.

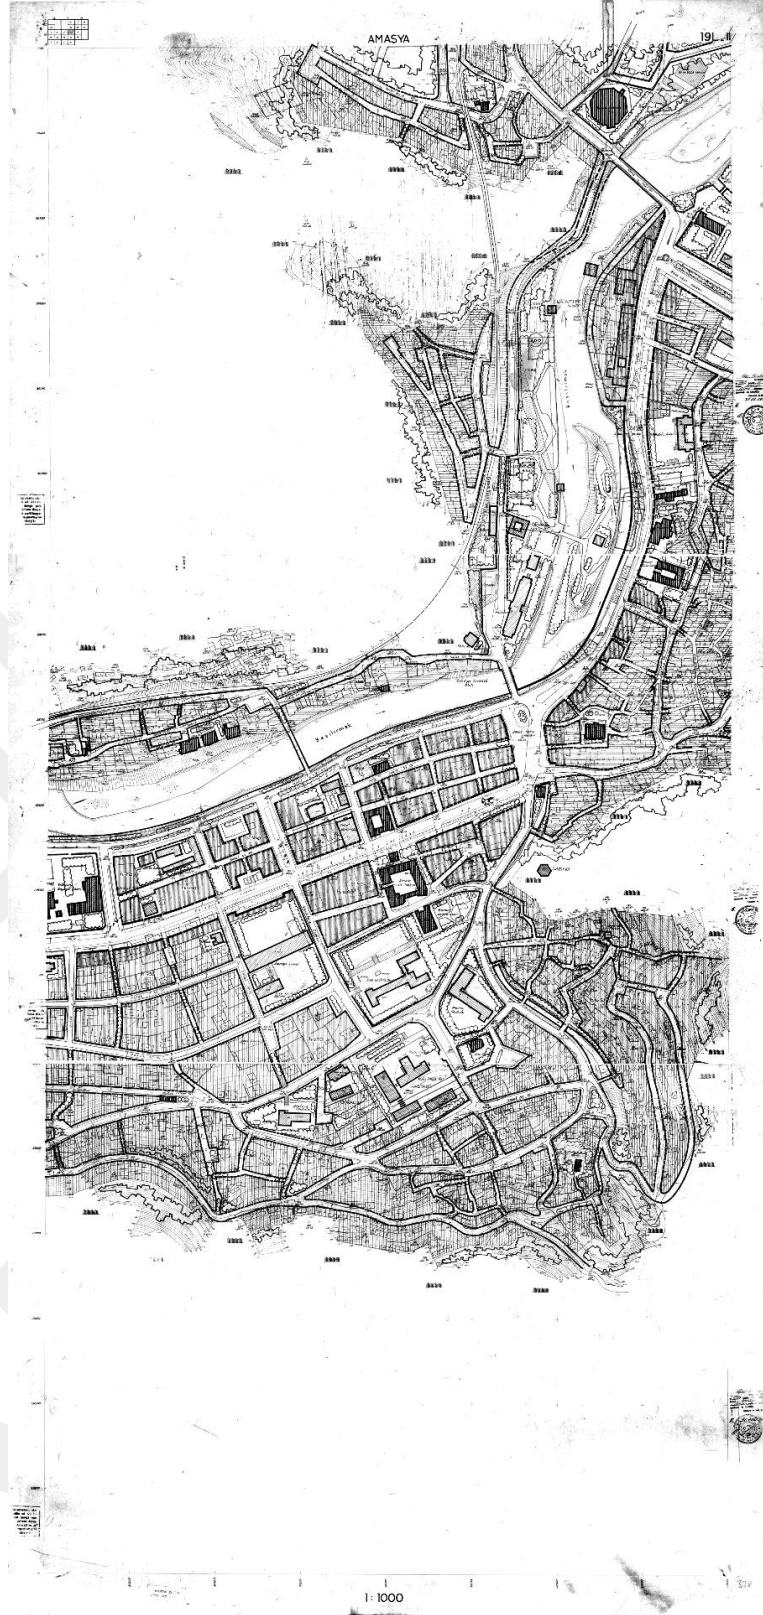
Şekil 69: 1962 yılı Amasya Belediyesi imar revizyon planı (Amasya Belediyesi Arşivi).

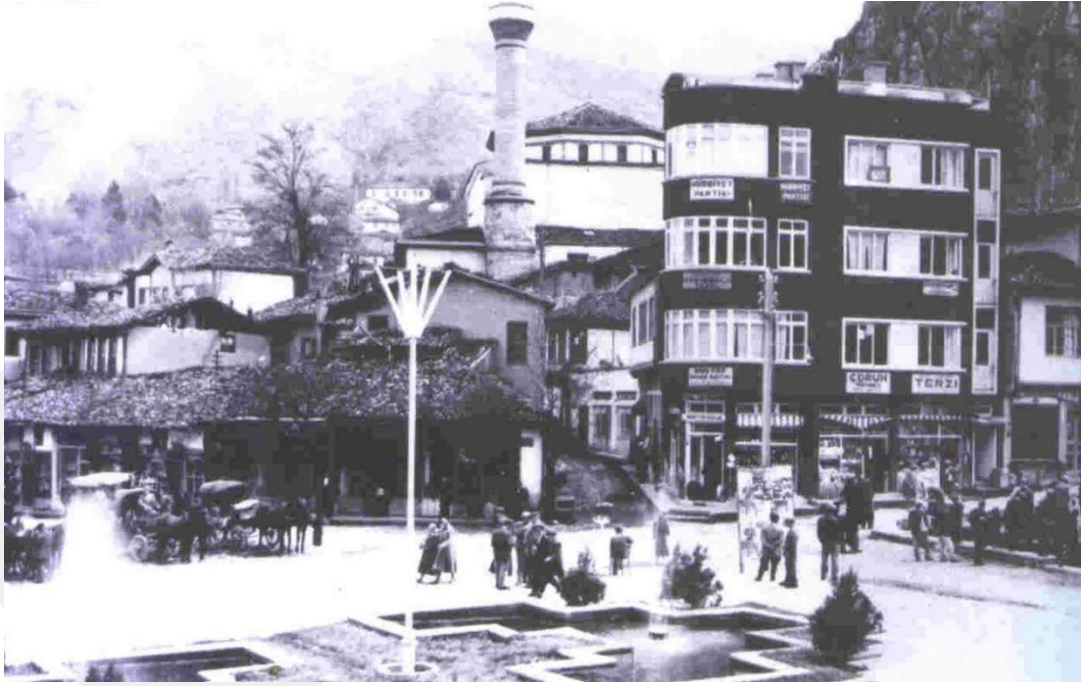
Şekil 71: 1963 yılı Yavuz Selim Meydanı.⁵⁴ (Menç, 2018:99).

1962 yılında yapılan imar düzenlemesinde Ziya Paşa Bulvarı ve günümüzde Mustafa Kemal Paşa Caddesi arasında kalan parsellerde belirgin bir düzen içinde parsel düzenlemesi yapıldığı görülmektedir. Parsel düzenlemesi yapılırken yapılaşma olacak alanlarda yükseklik sınırlamasının yapıldığı ve tarihî öneme sahip yapıların belirgin şekilde işaretlendiği görülmüştür. Bu da imar düzenlemesi yapılırken tarihî öneme sahip yapıların dikkate alındığını göstermektedir. Günümüzde Mustafa Kemal Paşa Caddesi'nin devamı olarak Pirinççi Mahallesi'nin de bir düzen içinde olmadığı, organik dokunun korunarak sokak dokusunda belirgin bir değişiklik yapılmadığı görülmektedir. Yavuz Selim Meydanı'nın henüz yeni açıldığı, yeni bir kavşak ve yol düzeni oluşturulmak istenildiği anlaşılmaktadır (Şekil 71-72).

⁵⁴ Şekil 78 de yer alan görsel içerisinde F.54'deki alanda yer almaktadır.

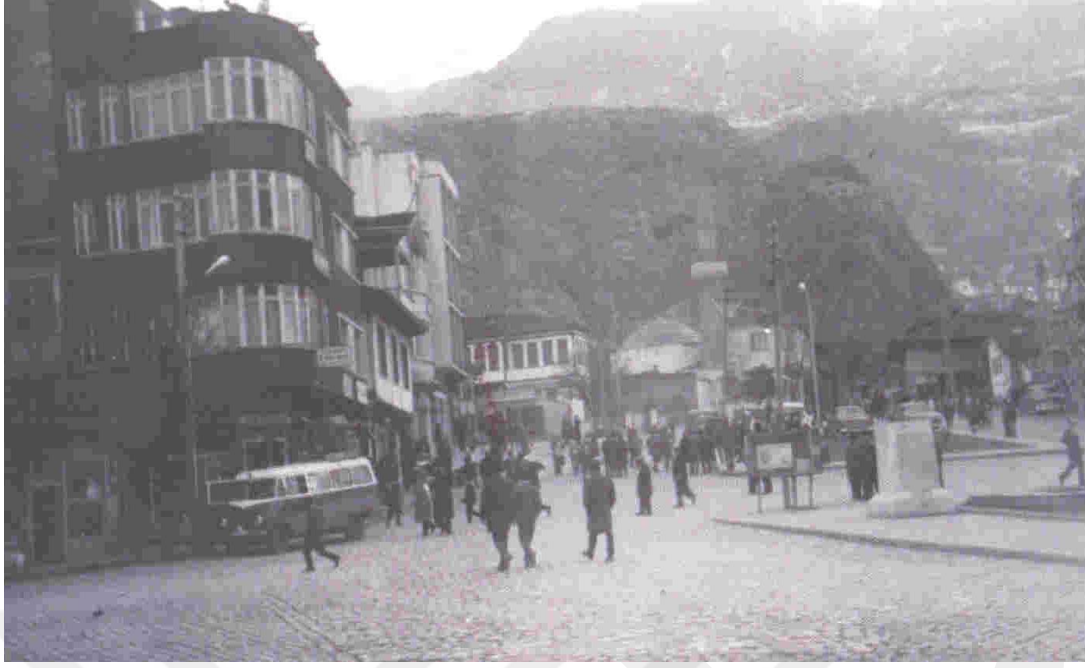
Şekil 72: 1963 yılı Yavuz Selim Meydanı.55 (OKA Arşivi).
