**AMASYA'NIN TARİHİ DOKUSUNUN 20.YÜZYILDA DEĞİŞİMİ: YEŞİLİRMAK'IN
GÜNEYİNDE SİT ALANI İÇİNDEKİ BÖLGENİN ANALİZİ**

SELÇUK TOPÇU

MAYIS, 2022

**MİMARLIK ANABİLİM DALI
MİMARLIK YÜKSEK LİSANS TEZİ**

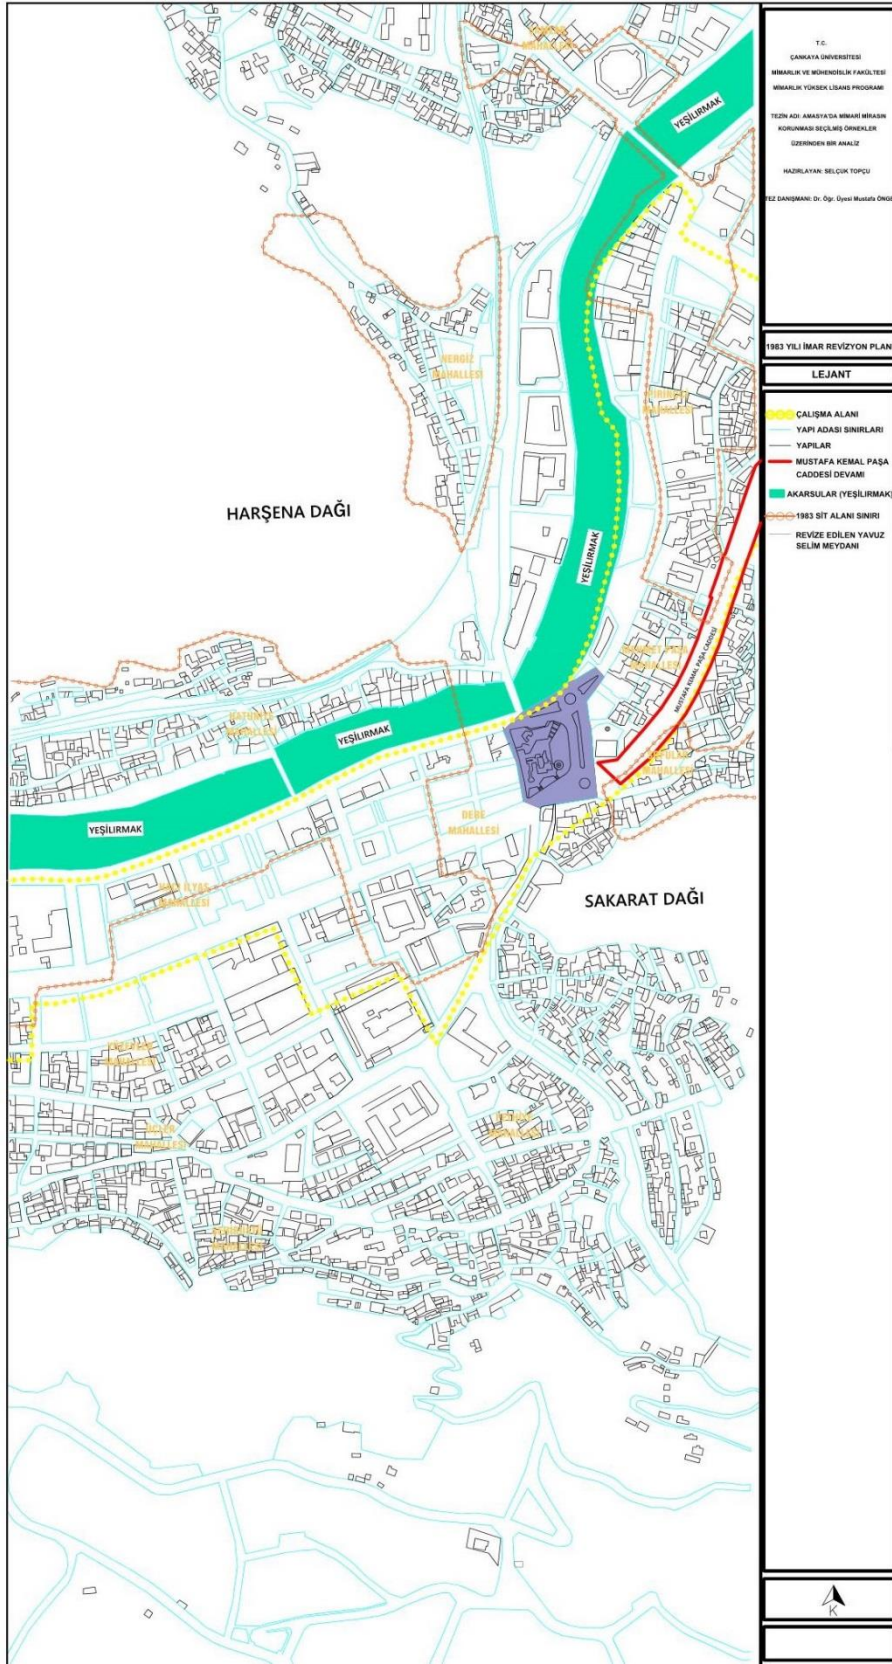
Şekil 73: Çalışma alanının 1983 yılı imar revizyon planı durumu.

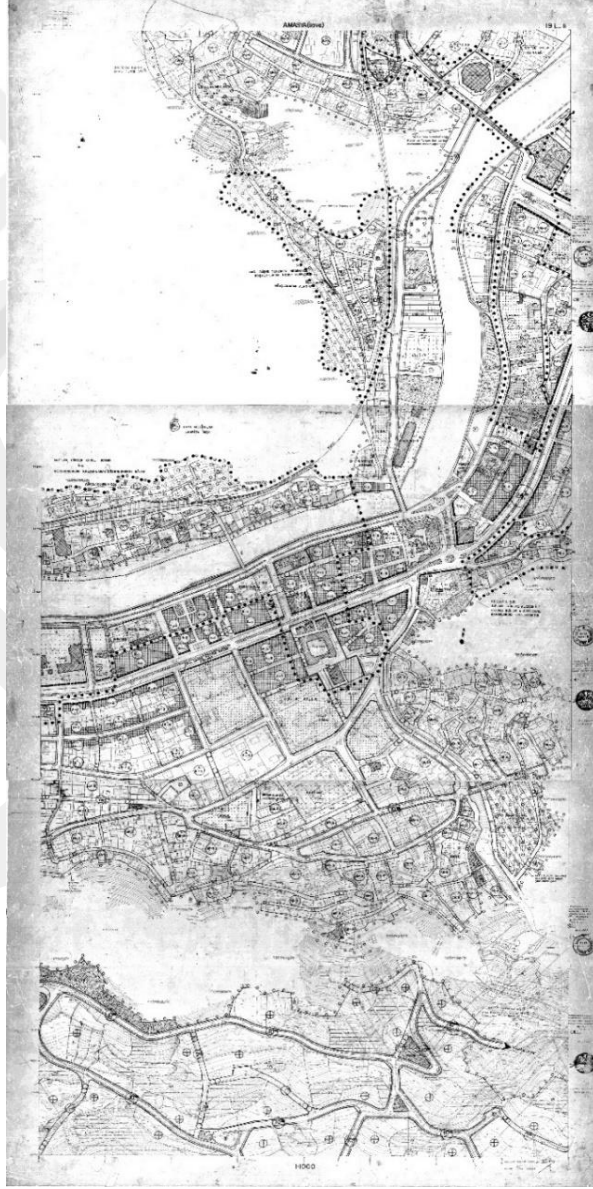
Şekil 74:1983 yılı Amasya Belediyesi imar revizyon planı (Amasya Belediye Arşivi)

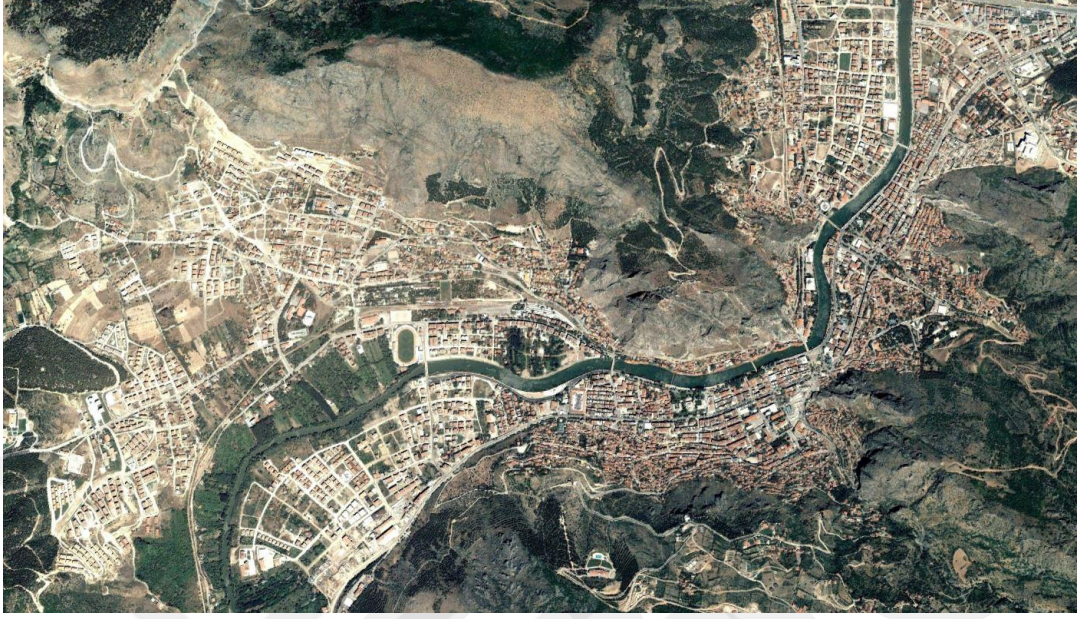
Şekil 76: Amasya Şehir Merkezi 2005 yılı hava fotoğrafı.

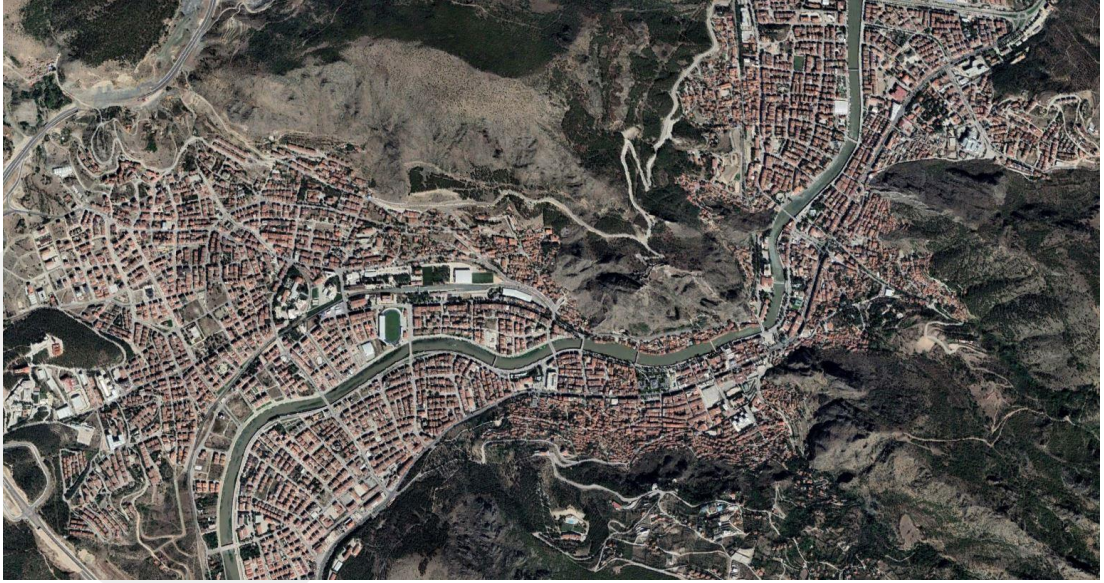
Şekil 77: Amasya Şehir Merkezi 2021 yılı hava fotoğrafı.
