**ANKARA-ULUS SÜMERBANK GENEL MÜDÜRLÜK BİNASI'NIN YENİDEN
İŞLEVLENDİRME SÜRECİNİN 20. YÜZYIL MİMARLIK MİRASININ
KORUNMASI BAĞLAMINDA İNCELENMESİ**

ÇANKAYA ÜNİVERSİTESİ
FEN BİLİMLERİ ENSTİTÜSÜ
MİMARLIK ANA BİLİM DALI

YÜKSEK LİSANS TEZİ

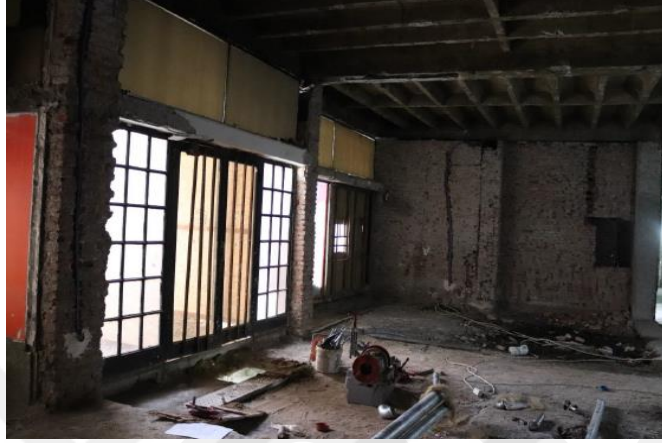
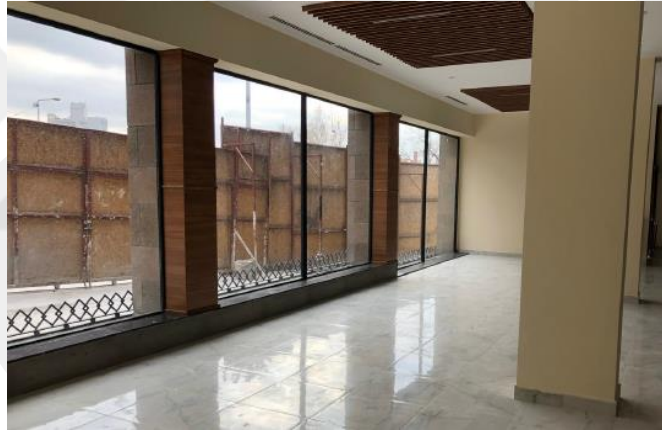
Resim 100: Restorasyon Ařaması ve Sonrası, Zemin Kat (řen, A. 2019)

Yapının gney kısmında bulunan eskiden mađaza olan alan, ana salondaki gibi 1.2 ile ifade edilen pencere dođramalarıyla iki kısma ayrılmıřtır. Ktphaneyi evreleyen kuzey ve gney cephelerindeki demir giriř kapıları ve pencereler ses yalıtımı sađlaması aısından yeni dođramalarla deđiřtirilmiřtir (Strata Mimarlık Restorasyon Raporu, 2018) (Resim 100-101).

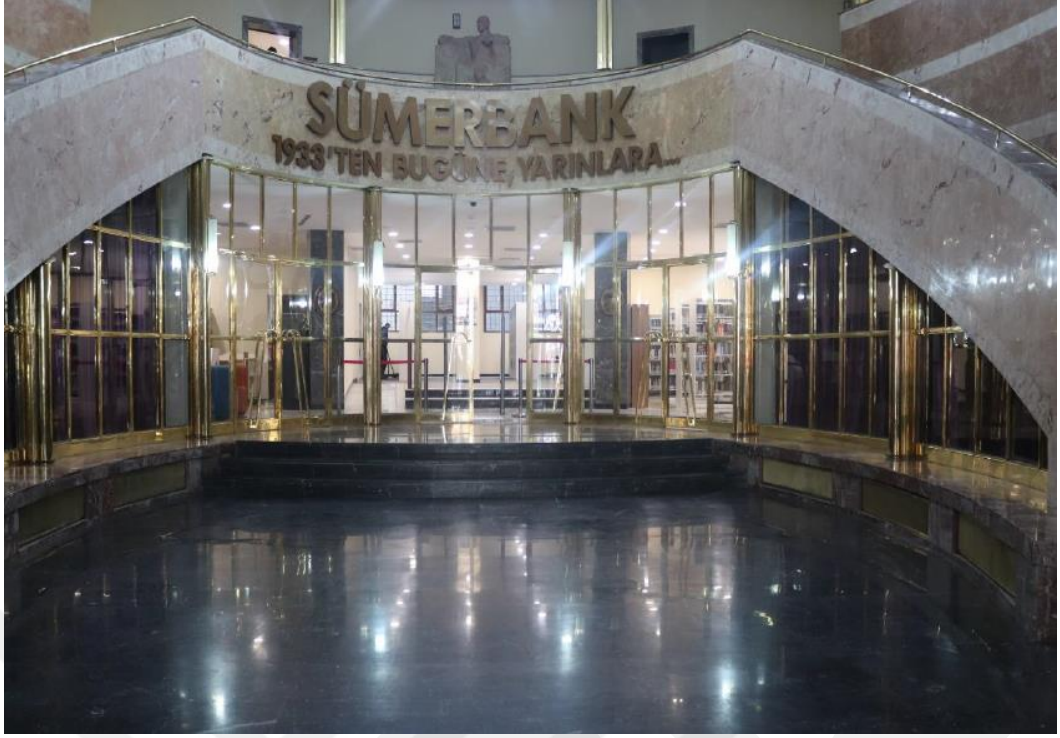
Resim 103: Restorasyon Sonrası, Zemin Kat (Şen, A. 2019)

Zemin kat için; yapının üçüncü dönem müdahaleleri ile restorasyon projesi karşılaştırıldığında yapı içinde önemli bir bölüm olan, Heinrich Krippel tarafından yapılan Atatürk Heykeli'nin yer aldığı ana merdivenin bulunduğu zemin kat ile orta galeriyi birbirine bağlayan yerde, yapının özgün formuna aykırı bir şekilde kapatılan panel kapılar açılmıştır. Yine bu bölümde 2.1 ile gösterilen merdivenlerin bulunduğu yerde yer alan derforme olmuş mermer ve derzler sağlamlaştırılmıştır. Binadaki mermer taklidi sıvalarda yoğun olmamakla birlikte kısmi dökülme, eksilme, ayrılma ve çatlaklar gözlemlenmiştir. Orta galeride yer alan yapının özgün malzemesi olan mermer korunmuş ve 4.4 ile gösterilen yerlerde mermer yüzeyler temizlenmiştir (Resim 102-103).

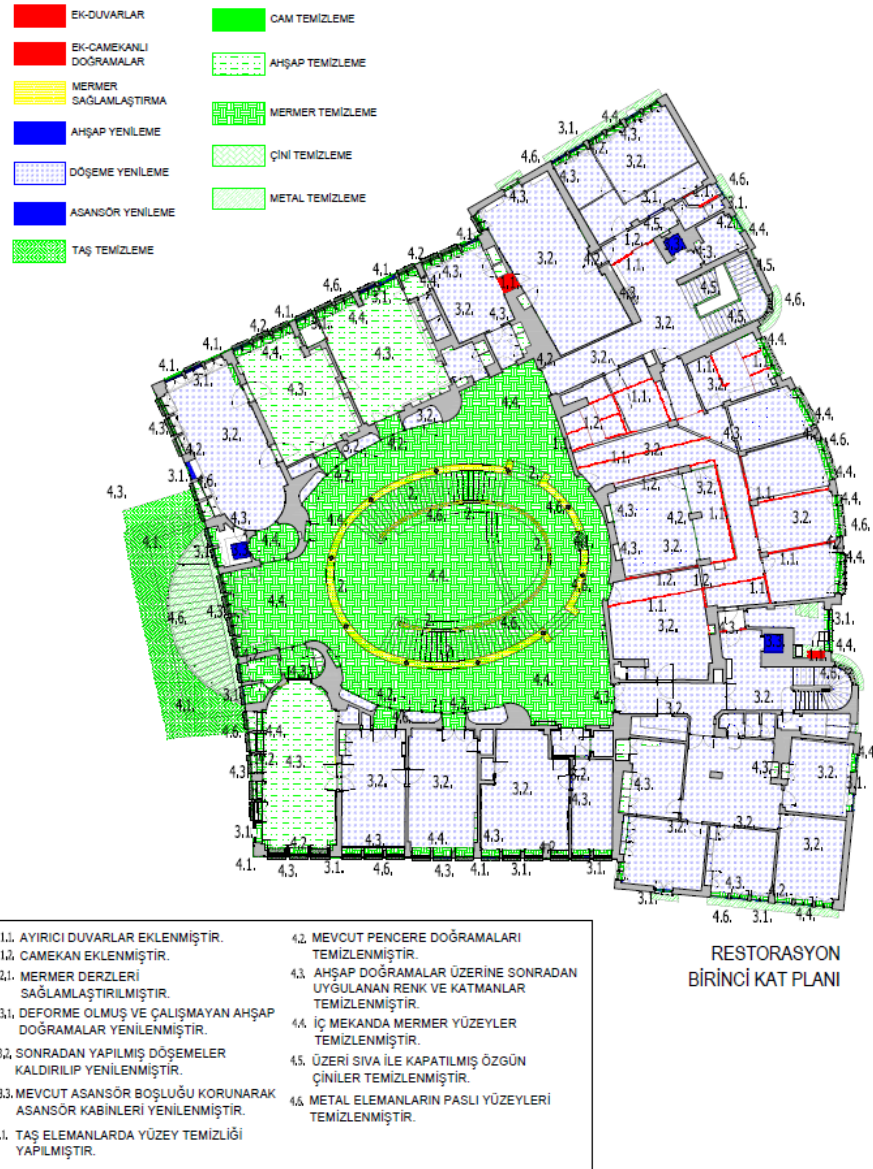
Resim 104: Beşinci Dönem 1. Kat (Şen, A. 2020) (Strata Mimarlık çalışmalarından uyarlanmıştır)

Beşinci dönem restorasyon projesinin birinci katının rölöve projesi ile karşılaştırılması sonucunda, bu katta ek ayırıcı duvar müdahalelerinin çok olmadığı görülmüştür. Yapılan eklemeler yapının doğu cephesine bakan kısımda 1.1 ile ifade edilen kısımlarda verilmiştir. Yapının kuzey asansörünün bulunduğu kısımda 1.2 ile ifade edilen camekân eklemesi görülmektedir. Birinci kata çıkan orta galeride bulunan merdivenlerdeki 2.1 ile gösterilen mermer derzleri sağlamlaştırılmıştır (Strata Mimarlık Restorasyon Raporu, 2018) (Resim 104).

Birinci katta 4.1 ile gösterilen taş yüzeylerde atomize su ile temizlik yöntemi uygulanarak kirlenmiş taş yüzeyleri temizlenmiştir. İç mekânda birinci katta yer alan Atatürk Heykeli'nin temizliğinde buharlı yıkama yöntemi uygulanmıştır. Bu sayede yumuşayan kirler heykele zarar vermeyen kıl fırça ve sünger yardımı ile temizlenmiştir. Birinci katın galerisinde bulunan vitray camlar ve diğer korunan camlar 4.2 ile ifade edilen kısımlarda belirtilerek özgün cama zarar verilmeden temizlenmiştir (Strata Mimarlık Restorasyon Raporu, 2018) (Resim 105).

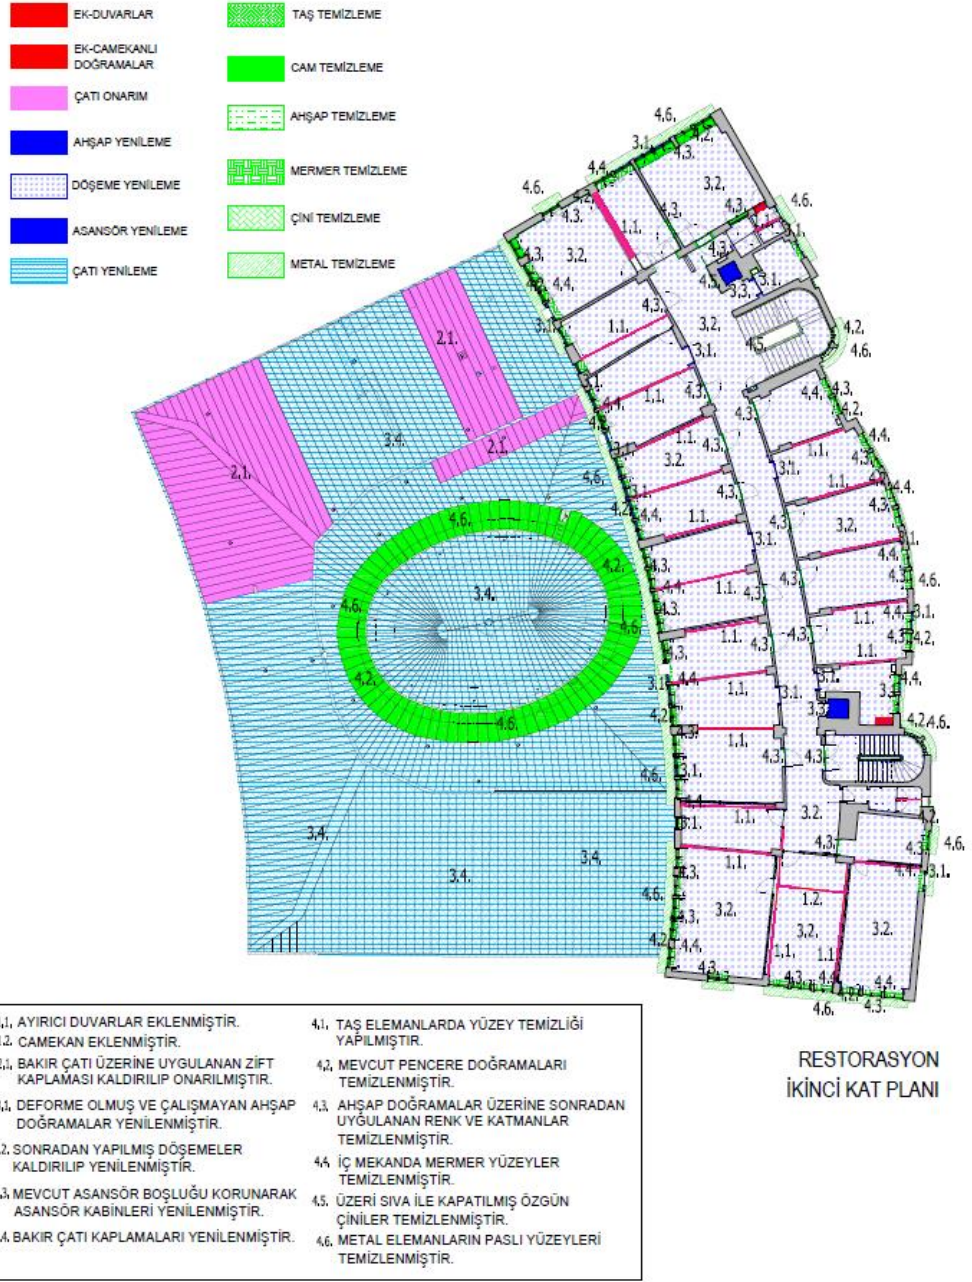
Resim 108: Beşinci Dönem 2. Kat (Şen, A. 2020) (Strata Mimarlık çalışmalarından uyarlanmıştır)

Yapının son dönem projesinin ikinci katı, üçüncü ve dördüncü katlar ile benzerdir ve aynı müdahaleler uygulanmıştır. Bu müdahaleler ikinci kat üzerinden incelenmiştir. Bu kısımda A bloğun çatısı da görüldüğünden çatıda uygulanan müdahaleler de yer almaktadır.

Binanın 1.kat ve 5.kat üzerinde bulunan bakır kaplamalı çatılardan alt katlara su sızması nedeniyle büyük oranda korozyona uğramış, 3.4 ile gösterilen yerlerdeki bakır kaplamalar özgün detayına uygun olarak yenilenmiştir. Bununla birlikte yağmur olukları ve yağmur iniş boruları da özgün malzemesine uygun olarak yenilenmiştir (Strata Mimarlık Restorasyon Raporu, 2018).

1.kat üzerinde bulunan çatıda 4.6 ile gösterilen kısımlarda bulunan metal elemanların paslı yüzeyleri temizlenmiştir. 2.1 ile gösterilen kısımlarda ise bakır çatı üzerine yapılan zift kaplaması kaldırılarak yenilenmiştir (Strata Mimarlık Restorasyon Raporu, 2018).

Çatı saçaklarında kullanılan 3.2’de gösterilen aşırı derecede yıpranıp çürüyerek fiziksel dayanımını yitirmiş olan ahşap elemanlar yenilenmiştir. Yenilenen ahşap elemanlar özgün biçim ve nitelikte, böcek ve mantar oluşumlarına karşı fırınlanıp emprenye edilerek uygulanmıştır. Bu taşıyıcı elemanların üzerine sonradan uygulanmış farklı renk ve katmanlardaki boya tabakaları temizlenerek özgün yüzeyler ortaya çıkartılmıştır. Restorasyon öncesi mevcut boya tabakaları mekanik (bisturi, zımpara vb.) ve kimyasal (boya çözücü) yöntemlerle temizlenmiştir (Strata Mimarlık Restorasyon Raporu, 2018).

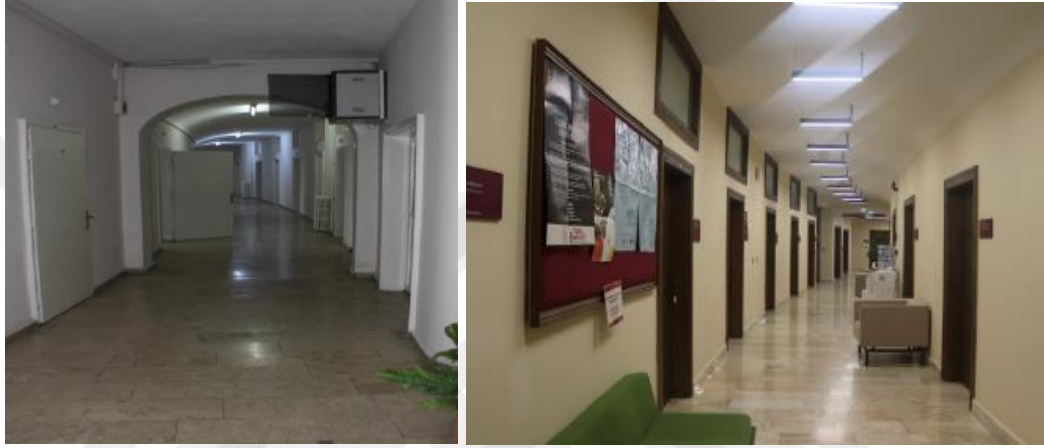
Resim 109: Restorasyon Öncesi ve Sonrası, İkinci Kat Hol (Şen, A. 2019)

Tip katlar olarak devam eden ikinci, üçüncü ve dördüncü katta mevcut ahşap panellerle ayrılan odalar kaldırılarak 1.1 ile ifade edilen yerlere ayırıcı duvarlar eklenmiştir (Resim 109). Islak hacimlerdeki bölme duvarlar kaldırılmış yerine kompakt bölmeler yapılmıştır. Ofis hacimlerinde 3.2 ile gösterilen yerlerde mevcutta bulunan mermer döşeme kaplaması kaldırılarak yerine laminat ahşap döşeme yapılmıştır. Bu hacimlerin tavanlarına alt katlardaki ofislerde olduğu gibi lineer ahşap ve alçıpanel asma tavanlar yapılmıştır (Strata Mimarlık Restorasyon Raporu, 2018).

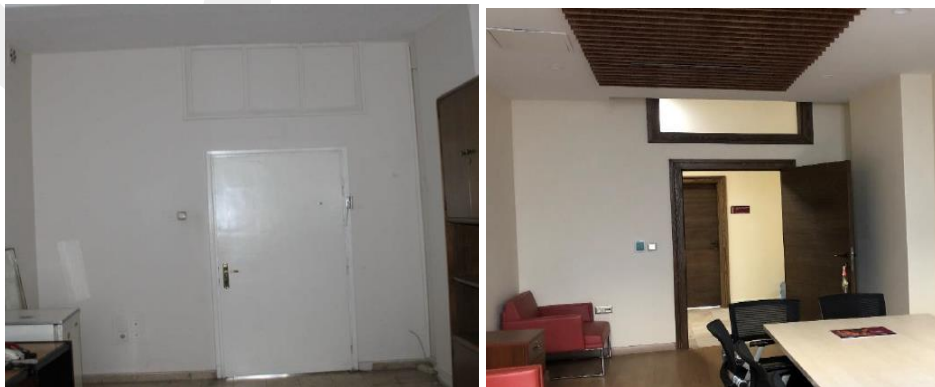
Resim 110: Restorasyon Öncesi ve Sonrası, 3. Kat (Şen, A. 2019)

Ofis katlarındaki 3.1 ile gösterilen yerlerdeki deforme olmuş ahşap kapılar ve pencereler yenilenmiştir. Bununla birlikte her tip kapı ve pencereden bir örnek korunmuştur. Bu korunacak pencere ve kapı doğramalarında, 4.3 ile ifade edilen yerlerde özgün ahşap parkeler ve diğer ahşap elemanlar üzerine sonradan uygulanmış farklı renk ve katmanlardaki boya tabakaları temizlenerek özgün yüzeyler ortaya çıkartılmıştır (Strata Mimarlık Restorasyon Raporu, 2018) (Resim 110-111).

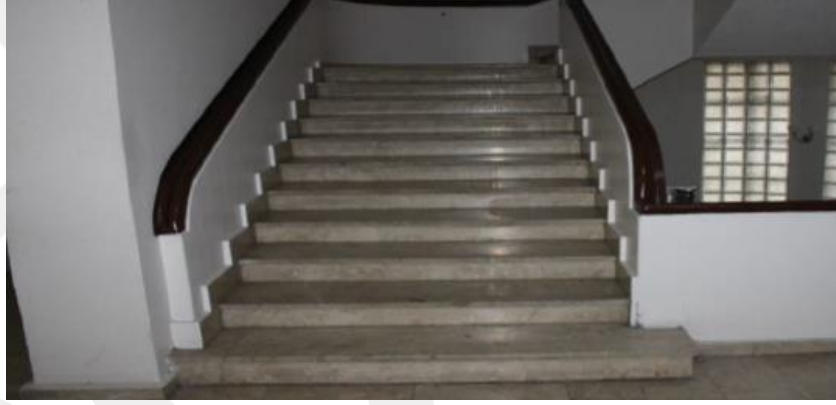
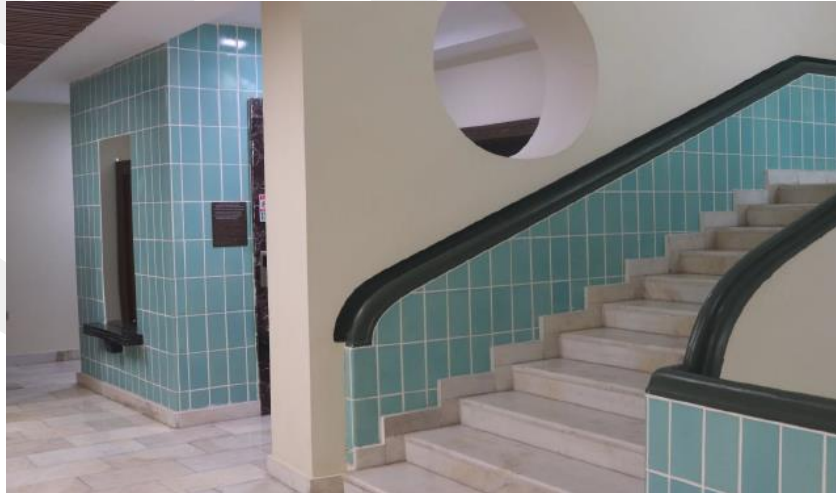
Resim 112: Restorasyon Öncesi ve Sonrası, 2. Kat (Şen, A. 2019)

Binada 4.5 ile gösterilen kısımlarda merdiven korkuluklarını ve asansör yanlarını kaplayan tek renk turkuaz sırlı özgün çinilerin üzeri sonradan ince bir sıva tabakası ile kapatılmıştır. Bunlar bisturi, spatula vb. ince uçlu aletler veya boya çözücü yardımıyla alttaki çinilere zarar verilmeden temizlenmiştir (Resim 112-113).

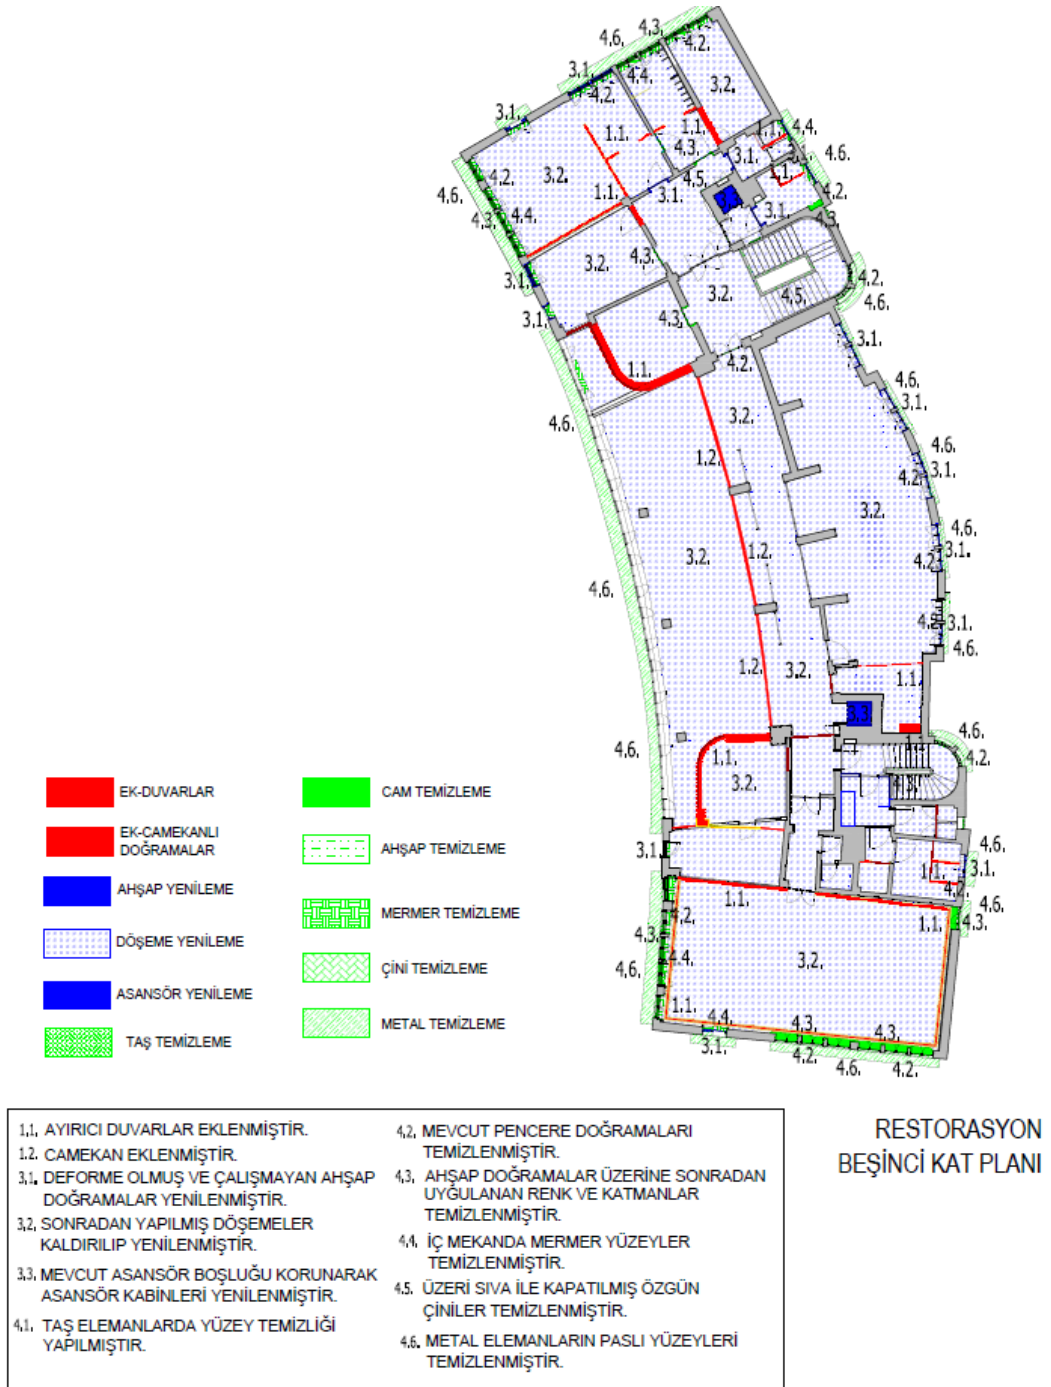
Resim 114: Beşinci Dönem 5. Kat (Şen, A. 2020) (Strata Mimarlık çalışmalarından uyarlanmıştır)

Yapının son dönemi olan restorasyon projesinde beşinci kat incelendiğinde en büyük değişimlerden birinin teras bölümünde olduğu görülmüştür (Resim 114). Yapının rölöve projesine göre değiştirilen teras kısmını eski haline döndürmek için uygulamalar yapılmıştır. Bu konuda yapılan uygulamalar aşağıda verilmiştir.

Terasın iki yanındaki giriş izleri günümüzde de mevcut olan dairesel mekânlar 1.1 ile gösterilen yerlerde ayırıcı duvarlar eklenerek tekrar oluşturulmuştur. Terasta bulunan 1.2 ile gösterilen mantar kolonların gerisindeki camekânlı kapı ve pencereler eski fotoğraflara göre yeniden yapılmıştır. Zeminde 3.2 ile gösterilen yerlerde mevcut döşeme sökülerek desenli karo seramik döşeme kaplaması yapılmıştır (Strata Mimarlık Restorasyon Raporu, 2018).

Beşinci katta 3.1 ile ifade edilen yerlerde bulunan deforme olmuş ve çalışmayan ahşap doğramalar yenilenmiştir. Bu katta sağlam olan doğramalar korunarak 4.3 ile gösterilen yerlerde sonradan uygulanan renk ve katmanların temizlenmesiyle tekrar kullanılmıştır (Strata Mimarlık Restorasyon Raporu, 2018).

Bütün katlarda bulunan yapının kuzey kısmındaki asansör ve merdiven kenarlarında sonradan sıva ile kapatılmış olan çiniler bu katta da 4.5 ile gösterilen kısımlarda, raspa işlemi uygulanarak özgün çiniye zarar verilmeden temizlenmiştir (Strata Mimarlık Restorasyon Raporu, 2018).

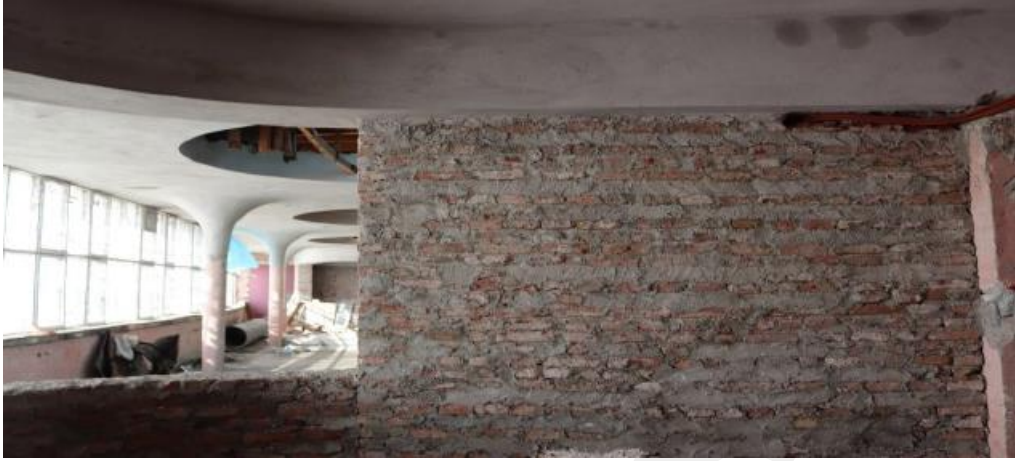
Resim 116: Restorasyon Öncesi ve Sonrası, 5. Kat (Şen, A. 2019)

5. katın teras kısmında yer alan üçü ahşap kaplamalarla kapatılmış dört adet dairesel kesitli mantar kolonlar yeniden ortaya çıkartılmıştır (Resim 115). Dairesel kolonların birleştiği tavanlarda bulunan, yapının özgün formuna göre açık olan fakat zamanla geçirdiği değişimler sonucu bakır çatı kaplaması ile kapatılan üç adet açıklık tekrar açılmıştır. Günümüzde bu açıklıklar korunmayarak alan kapalı olarak kullanılmaktadır (Resim 116).

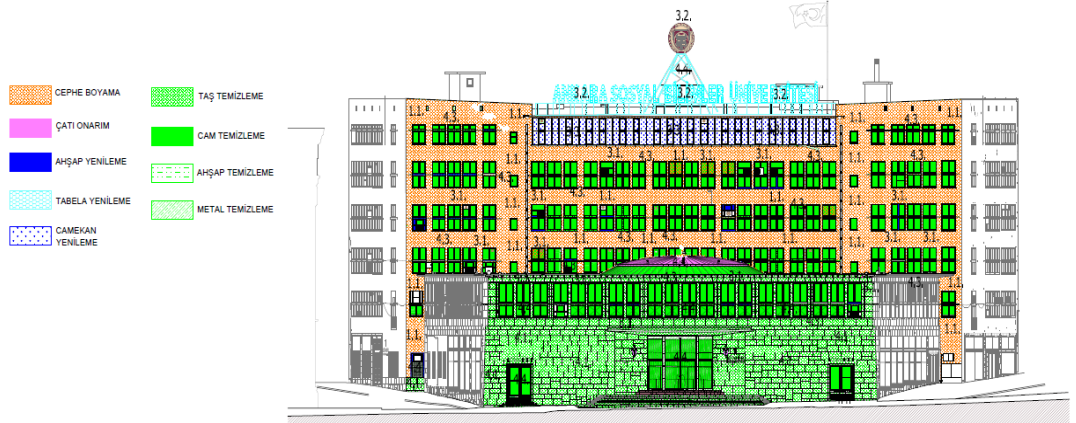
Resim 117: Beşinci Dönem Batı Cephesi (Şen, A. 2020) (Strata Mimarlık çalışmalarından uyarlanmıştır)

Yapının cephelerinde 1.1 ile gösterilen yerlerde özgün renge uyumlu cephe boyaması yapılmıştır. Batı cephesinde yapının A bloğunda görülen çatıda 2.1 ile ifade edilen kısımda eski dönemlerde yapılan zift kaplaması kaldırılarak yeniden zift kaplaması yapılmıştır. Çatıda 4.4 ile gösterilen kısımlarda ise camların arasındaki metal elemanların paslı yüzeyleri temizlenmiştir. Yapının cephelerinde 3.1 ile gösterilen yerlerde deforme olmuş ve çalışmayan ahşap doğramalar yenilenmiştir. 4.3 ile ifade edilen kısımlarda ise kullanılacak olan ahşap doğramalar üzerindeki sonradan yapılan renk ve katmanlar özgün doğramalara zarar verilmeyecek şekilde temizlenmiştir. Batı cephesinde 3.3 ile gösterilen 5. katta bulunan terasta önceden yapılan camekânlı kısım sökülerek yenilenmiştir (Strata Mimarlık Restorasyon Raporu, 2018).

Yapının en çok A blok kısmında görülen 4.1 ile gösterilen taş kısımlarda yüzeysel kirlerin temizlenmesi için atomize su ile temizlik yöntemi uygulanmıştır. Bu yöntemde taş yüzeylerinde oluşan kirlenmeleri temizlemek için su taş yüzeyine püskürtülerek uygulanmıştır. Bu yöntem çok yıpranmış taşlarda özgün forma zarar vereceğinden ve soğuk havalarda uygulanmamıştır (Strata Mimarlık Restorasyon Raporu, 2018).

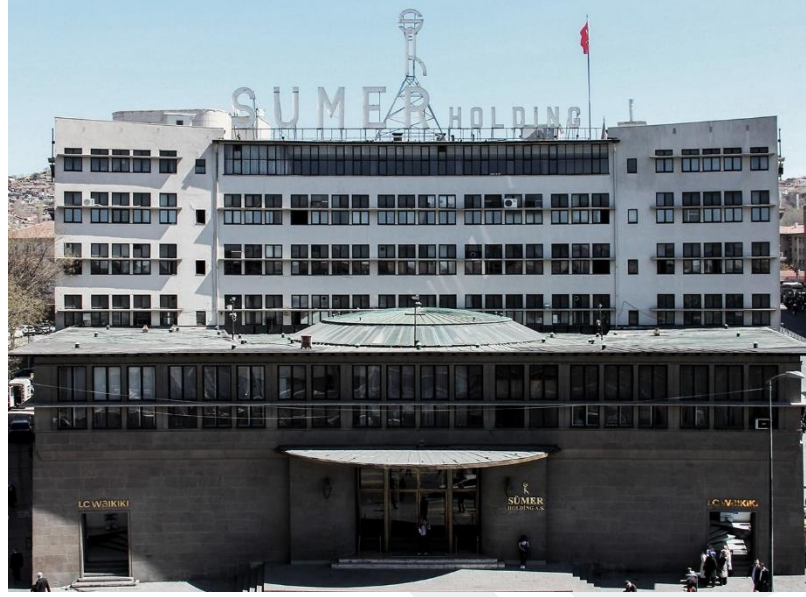
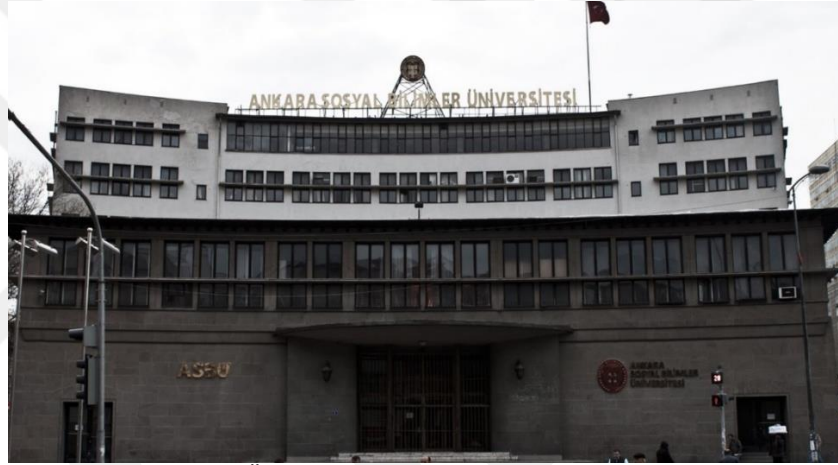
Resim 119: Restorasyon Öncesi ve Sonrası Batı Cephesi (Strata Mimarlık, 2020)

Son dönem restorasyon projesinde batı cephesi incelendiğinde, ilk fotoğrafta verilen dördüncü dönemde yer alan “Sümer Holding” tabelası değiştirilerek “Ankara Sosyal Bilimler Üniversitesi” yapılmıştır (Resim 119). Grafik yardımıyla uygulamaların gösterildiği cephelerde 3.2 ile ifade edilen yerlerde yeni işleve göre tabela değişiklikleri yapılmıştır (Resim 117-118). Yapının restorasyon öncesindeki batı cephesine bakıldığında ana girişteki saçakta yazan yazı sökülerek yerine “Ankara Sosyal Bilimler Üniversitesi” yazılmıştır. Yine dördüncü dönemde ana girişin sağında yer alan yazı sökülerek, bu girişin sağına ve soluna üniversiteye ait yazılar eklenmiştir. Yapının batı cephesinde bulunan diğer iki girişin üstünde bulunan önceki dönemlerde mağazaya hizmet vermesi nedeni ile konulmuş yazılar kaldırılmıştır (Strata Mimarlık Restorasyon Raporu, 2018).

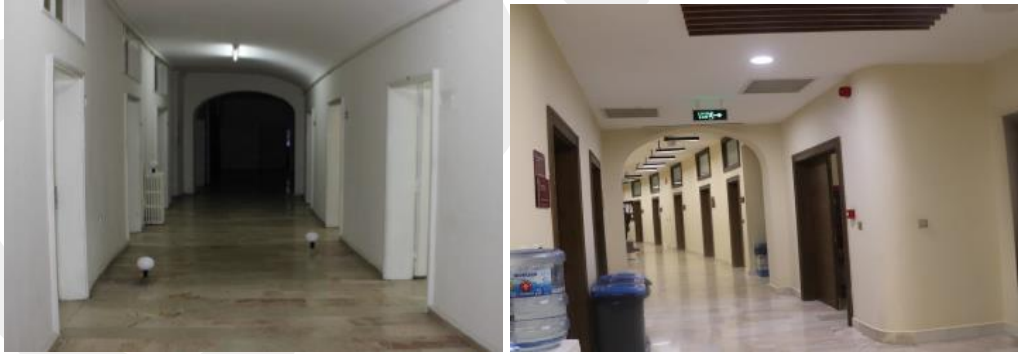
Resim 138: Restorasyon ncesi ve Sonrası, 4. kat hol (en, A. 2019)

Sol grseldeki koridorda malzemelerin yansıtıđı dnem sađdaki uygulama ile tamamen yok olmutur (Resim 138).

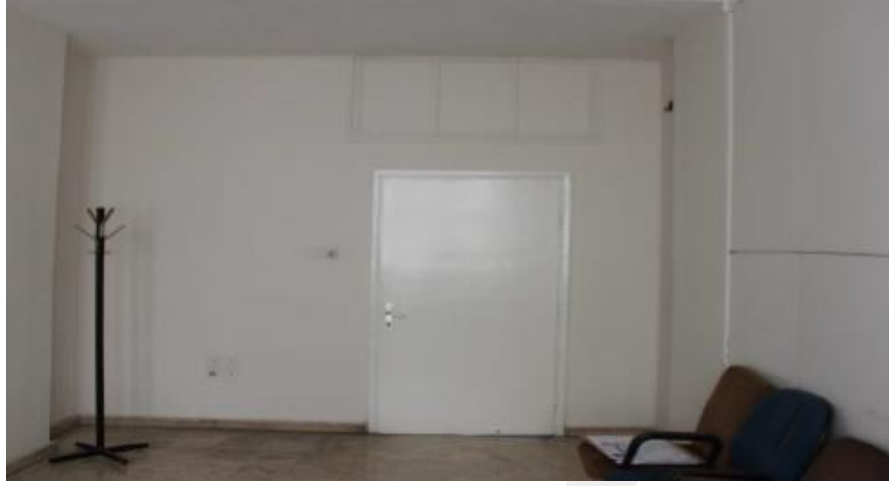
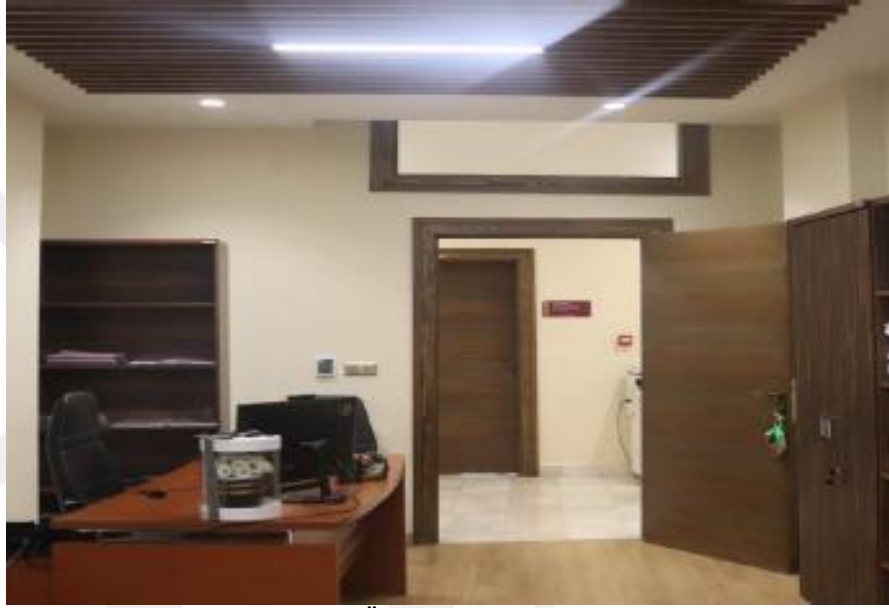
Resim 139: Restorasyon Öncesi ve Sonrası, 2. kat (Şen, A. 2019)

İlk fotoğrafta görülen koridora bakan pencerenin kapatılması yapının özgün formuna aykırı bir uygulama olmuştur. Restorasyon uygulamasında bu pencerenin açılması doğru bir karar olmakla birlikte, özgün malzemenin kullanılması yerine eskisini söküp yerine yeni bir malzeme kullanılması koruma sorunu olarak değerlendirilmektedir. Bu kapsamda kapılar için de aynı uygulama söz konusu olmuş ve kullanılmayacak durumda olmayan yapının özgün kapıları sökülüp yerine yeni kapılar takılmıştır. Bu uygulamalar doğrultusunda koridor görünüşü eskilik değerini yitirmiştir (Resim 139).

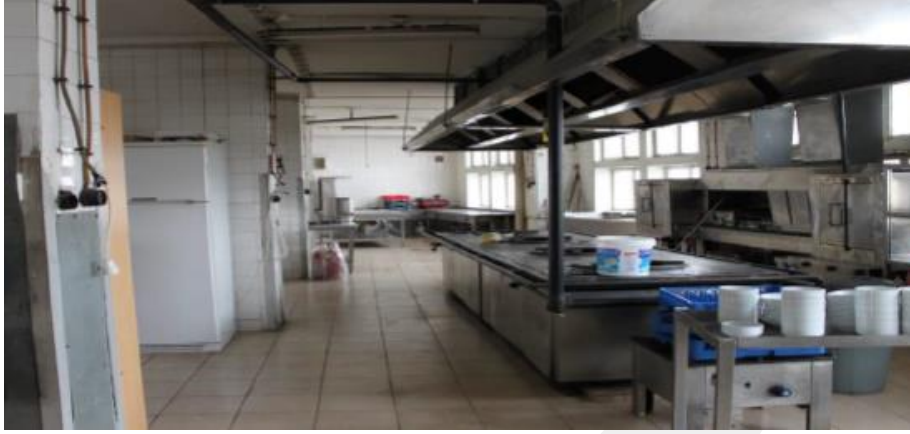
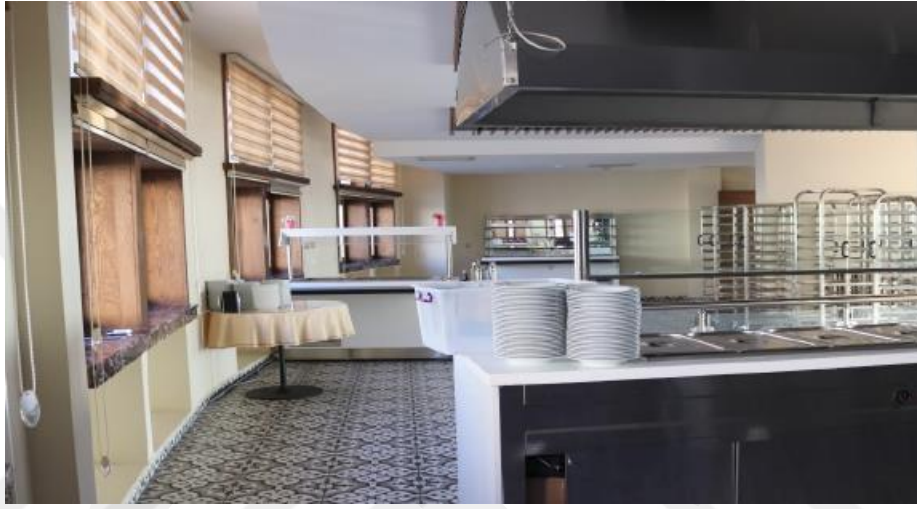
Resim 140: Restorasyon Öncesi ve Sonrası, 5. kat (Şen, A. 2019)

İlk fotoğrafta pencereler özgün olan doğramaların boyanmış halidir ve restorasyon uygulamasında bu doğramalar özgün haline getirilip tekrar kullanılmıştır. Fakat döşemede kullanılan seramikler değiştirilmiştir. Yapının özgün döşeme kaplaması sökülüp yerine karo desen mozaik döşeme yapılmıştır (Resim 140).

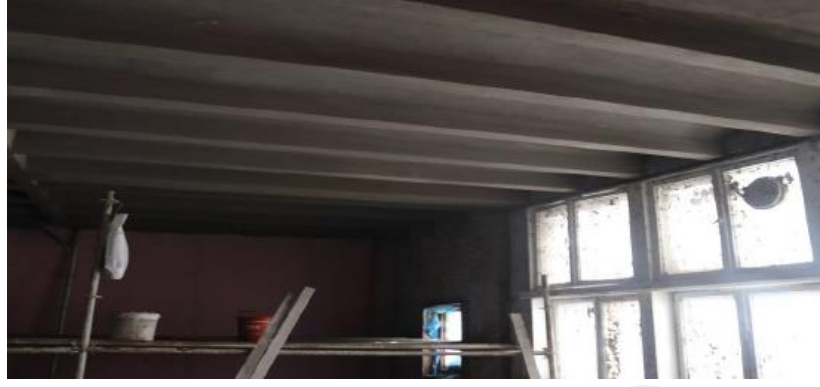
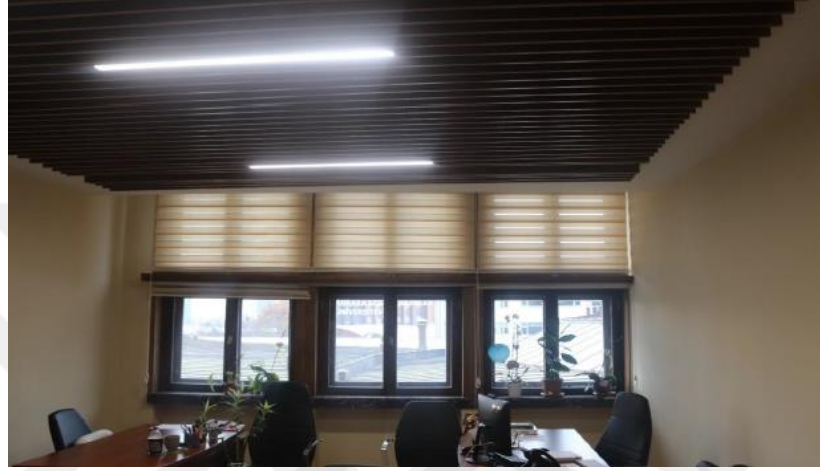
Resim 141: Restorasyon Öncesi ve Sonrası, 2. kat (Şen, A. 2019)

Bu görsellerde tavan detayına dikkat çekilmek istenmiştir. İlk görseldeki nervürlü tavan ikinci görseldeki uygulama ile yeni bir görüntü kazanmıştır. Aynı zamanda bu uygulama yapıya yeni bir eklemedir (Resim 141).

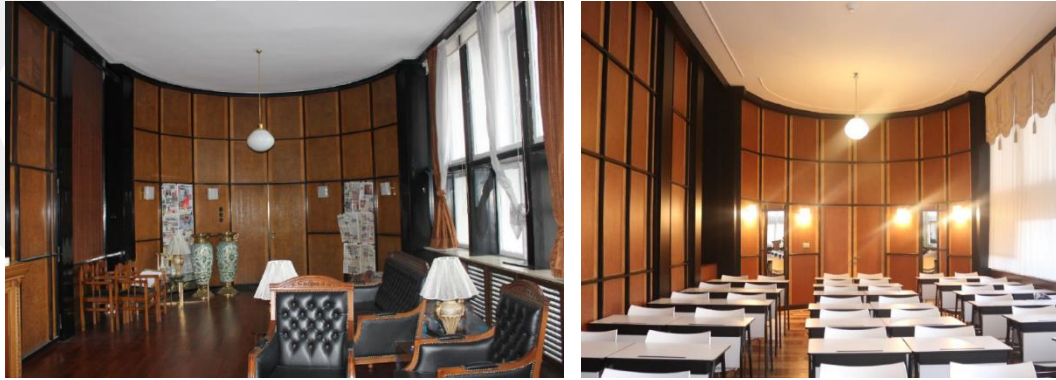
Resim 142: Restorasyon Öncesi ve Sonrası, 1. kat (Şen, A. 2019)

Ahşap duvar kaplamaları korunan önceki dönem makam odaları dersliklere dönüştürülürken tefriş değiştirilmiş; estetik kaygı gözetilmeden yerleştirilen yeni tefriş, odanın kullanım biçim ve yoğunluğunu değiştirmiştir (Resim 142).

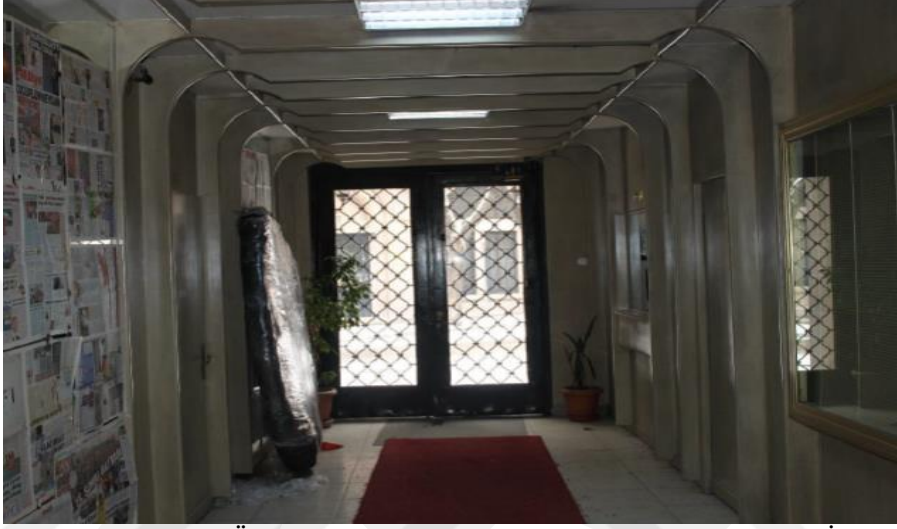
Resim 143: Restorasyon Öncesi, B Blok Zemin Kat Giriş Holü (Asbü Yapı İşleri, 2017)

Kuzey cephesinde bulunan B bloğa ait girişte mevcut demir kapının üstüne daha önceki dönemlerde yapılan boya, raspalama yöntemiyle çıkarılmış, kapı özgün haline kavuşturulmuştur. Bu kısımda göze çarpan koruma ilkelerine aykırı en önemli sorunlardan biri de önceki dönemlerde ana giriş holündeki tavan ve duvar elemanlarının, yapının ilk formuna ve özgün malzemelerine aykırı bir uygulamayla kaplanmasıdır. Restorasyon uygulamasında bu eklemeler kaldırılmıştır (Strata Mimarlık Restorasyon Raporu, 2018) (Resim 143-144).

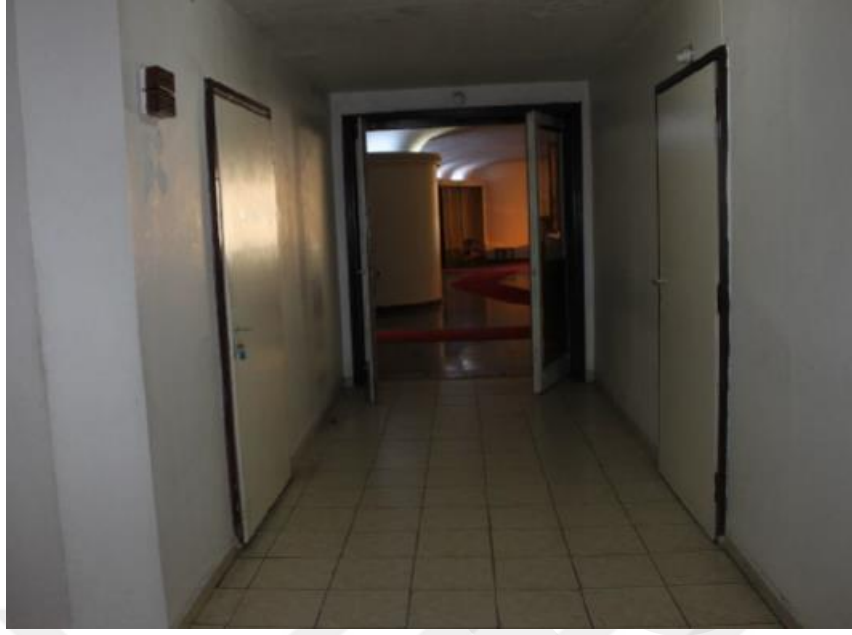
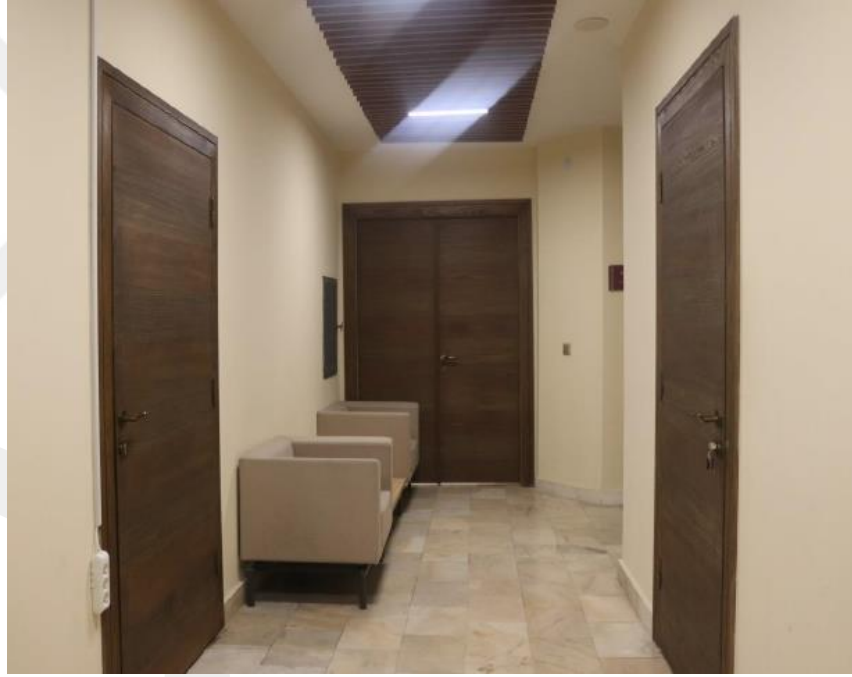
Resim 145: Restorasyon Öncesi ve Sonrası, 1. kat (Şen, A. 2019)

Fotoğraflarda görülmekte olan yapıya uygulanan bu müdahaleler, yapının nasıl bambaşka bir yapıya dönüştürdüğünü göstermektedir. Mevcut döşemede herhangi bir deforme olmaması durumu göze alındığında tamamen sökülüp yerine yeni bir malzeme döşenmesi koruma açısından uygun görülmemektedir. Mevcut kapılar kullanım açısından bir sorun teşkil etmemesine rağmen yenileriyle değiştirilmiştir (Resim 145).

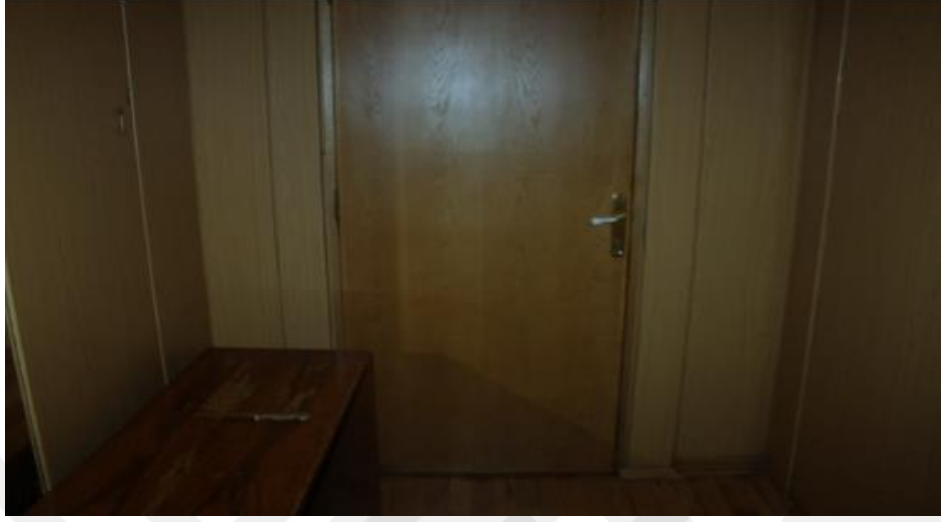
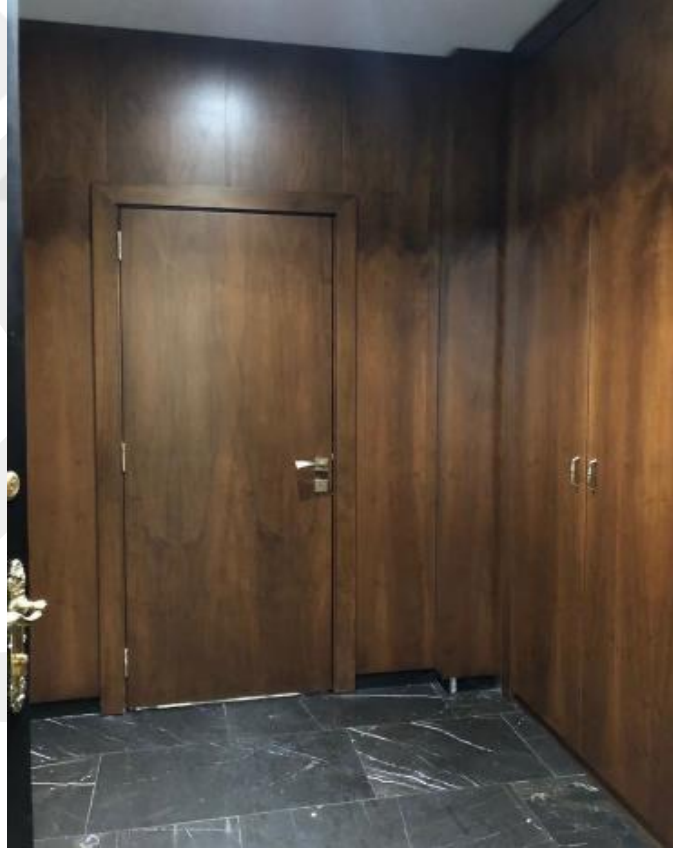
Resim 146: Restorasyon Öncesi ve Sonrası, 1. kat (Şen, A. 2019)

Yine buna benzer bir örnek yapının birinci katında yer alan bir odada görülmektedir. İlk fotoğrafta görülen özgün kapı ve kaplamalar ikinci fotoğrafta görüldüğü gibi yenileriyle değiştirilmiştir (Resim 146).

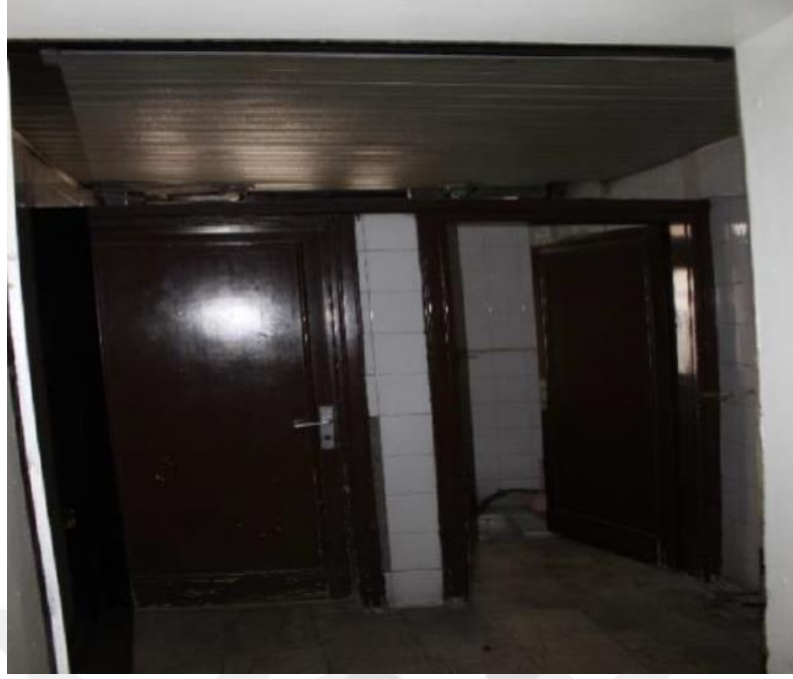
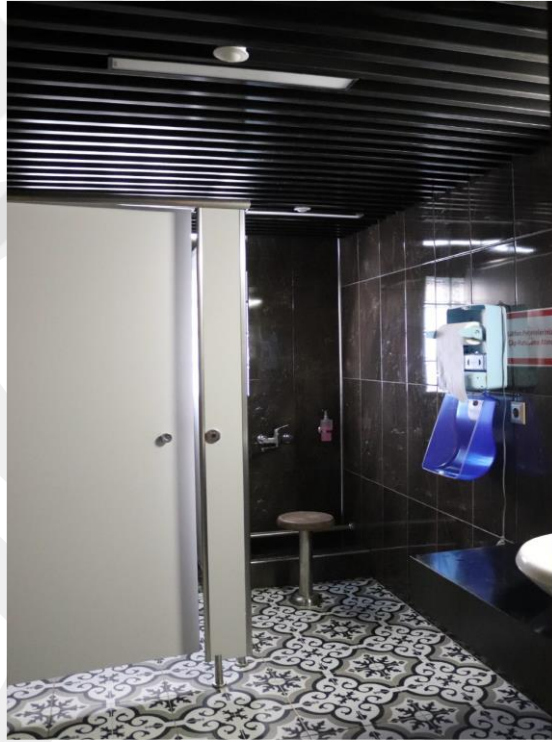
Resim 147: Restorasyon Öncesi ve Sonrası, 5. kat (Şen, A. 2019)

Islak hacimlerde döşemenin kaldırılması, duvar seramiklerinin yenilenmesi, kapıların kaldırılıp yerine kompakt ayırıcı bölmeler yapılması ve asma tavan ile özgün malzeme ve formdan uzaklaşmıştır. Bu uygulama ile eskilik değerini yitiren alanlar tamamen yeni görünmektedir (Resim 147).

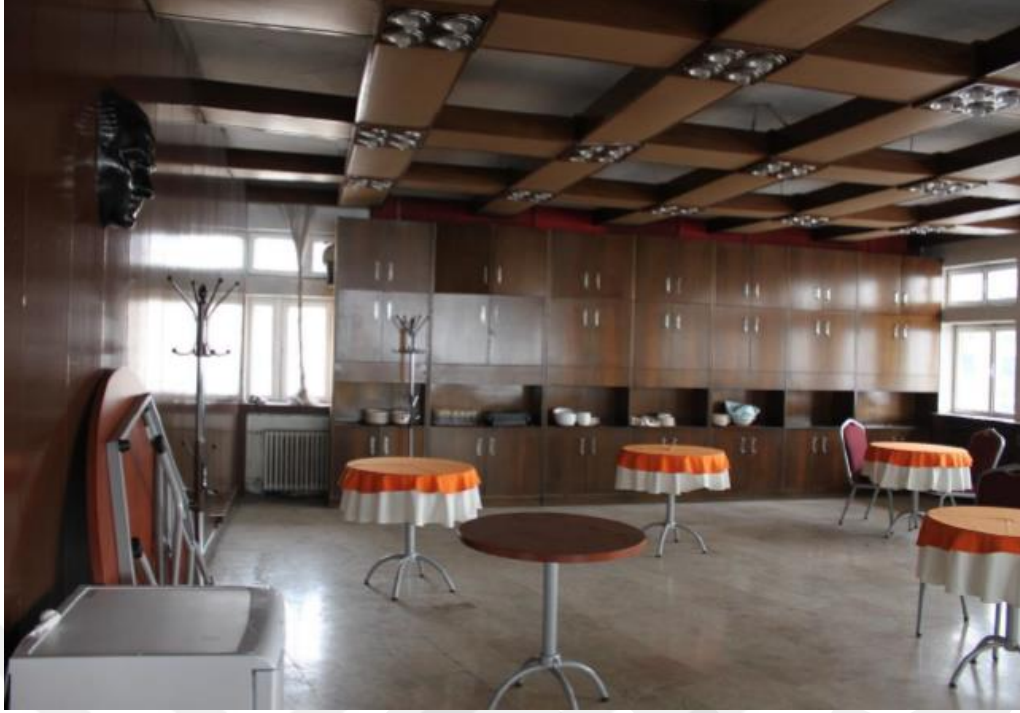
Resim 148: Restorasyon Öncesi, 5. kat (Asbü Yapı İşleri, 2017)

Bu kattaki dolaplar, duvar ve tavan kaplaması ilk döneme ait olmadığı için kaldırılmıştır (Resim 148-149).

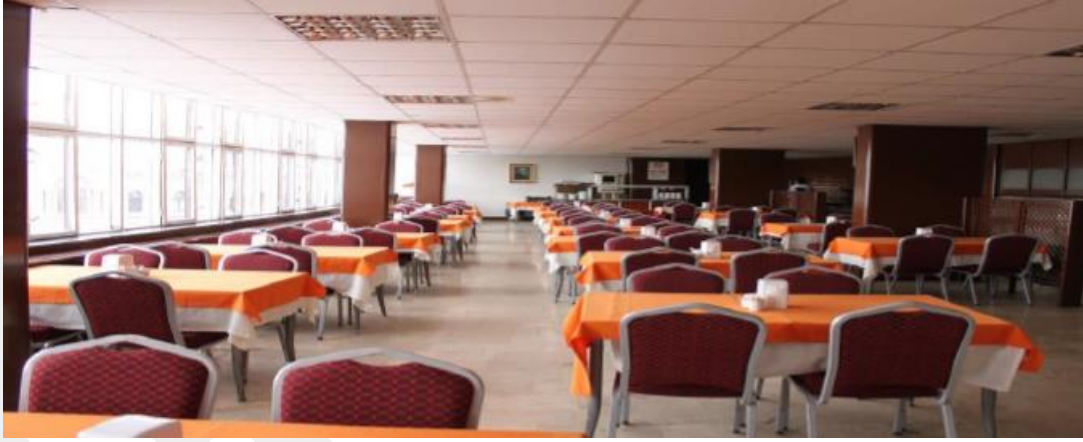
Resim 151: Restorasyon Öncesi, 5. kat (Asbü Yapı İşleri, 2017)

Bu yapıya ait uygulanan en önemli değişikliklerden biri de 5. kat terasta yapılan müdahalelerdir. Yapıya ait dördüncü dönem projesinde dairesel kolonlar ahşap giydirmelerle kapatılmıştır. Tavandaki üç adet açıklık asma tavan uygulaması ile kapatılmıştır (Strata Mimarlık Restitüsyon Raporu, 2017) (Resim 151).

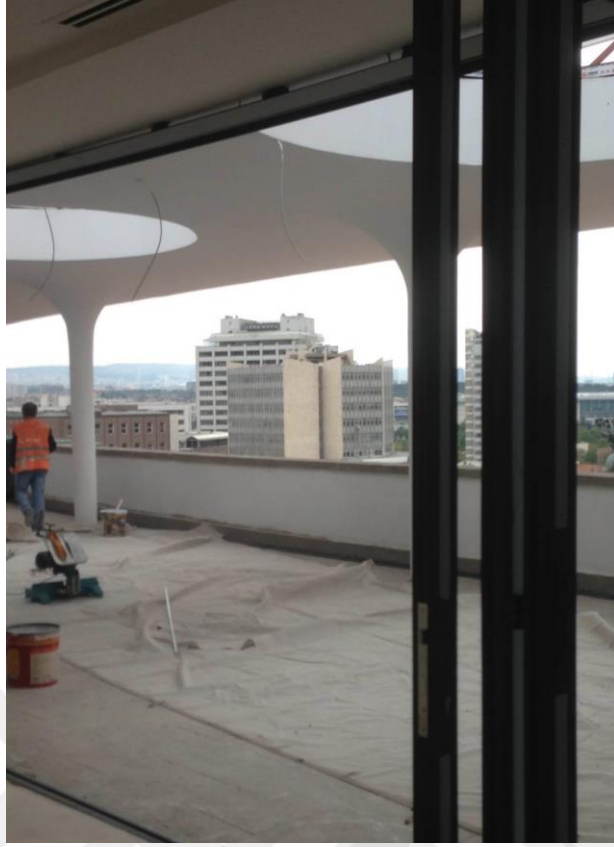
Resim 152: Restorasyon Aşaması, 5. kat (Şen, A. 2019)

Resim 152, restorasyon uygulama aşamasına aittir. Bu kısımda yapının ilk yapıldığı zamanda açık olan teras üçüncü dönemde cam giydirme ile kapatılmıştır (Strata Mimarlık Restitüsyon Raporu, 2017).

Restorasyon uygulama aşamasında bu camekânlı kısım ile tavan kaplamasının kaldırıldığı görülmektedir. Böylelikle yapının özgün formuna ulaşılmıştır. Fakat restorasyon uygulamasının bitiminde son fotoğrafta görüldüğü gibi açık olan teras tekrar kapatılmıştır. Tavandaki üç adet açıklık ise, açıklıkların biçimleri belli olacak biçimde bakır kaplama ile kapatılmıştır (Resim 153). Bu uygulama ile yapının özgün formundan uzaklaşıldığı görülmektedir.
